REPORTE DE EVENTO N° 227-10-2023

jueves, 5 de octubre de 2023 06:23:00 – Panamá.

Disparo de la Unidad No.1 Central Cobre Panamá con pérdida de 138.0 MW de generación, ocasionando el incremento en 450 MW en la línea de interconexión MEX - GUA, ocasionando su disparo por operación del EDALIBV, teniendo como consecuencia déficit de generación en el SER, lo cual provoca la activación del esquema de desconexión de carga por baja frecuencia regional etapa 1.

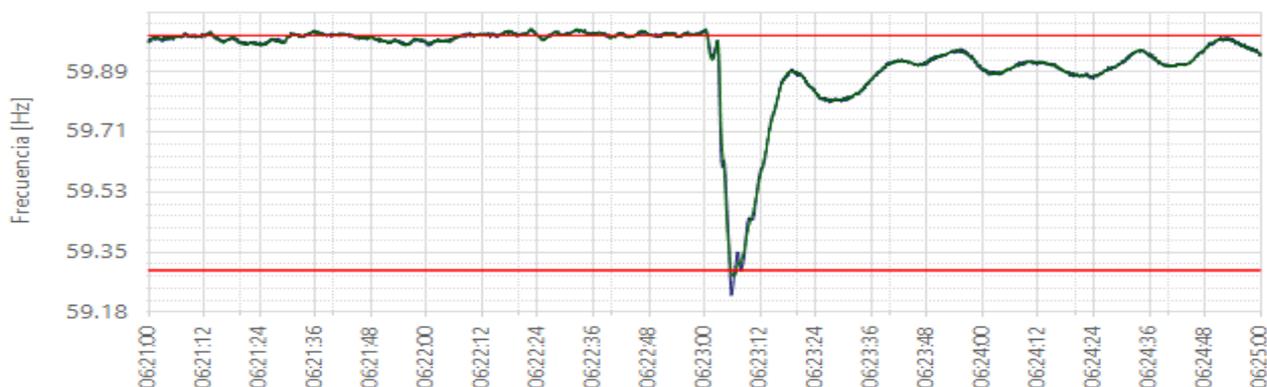
Frecuencia del SER en los PMU 4AGC_4AGC-5SND-01B_F y 5SND_4AGC-5SND-01B_F

Descripción	Hora	Hz	PMU
Frecuencia Máxima	6:22:22	60.020	4AGC_4AGC-5SND-01B_F
Frecuencia Mínima	6:23:05	59.225	4AGC_4AGC-5SND-01B_F

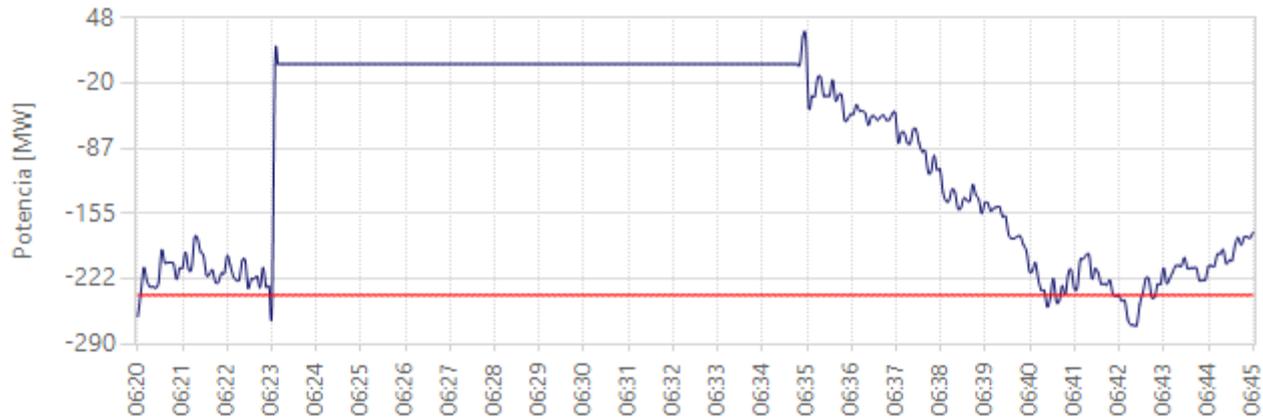
2. LT Los Brillantes - Tapachula [MW]

Intercambio Previo	Intercambio Posterior	Diferencia**
-238	0	238

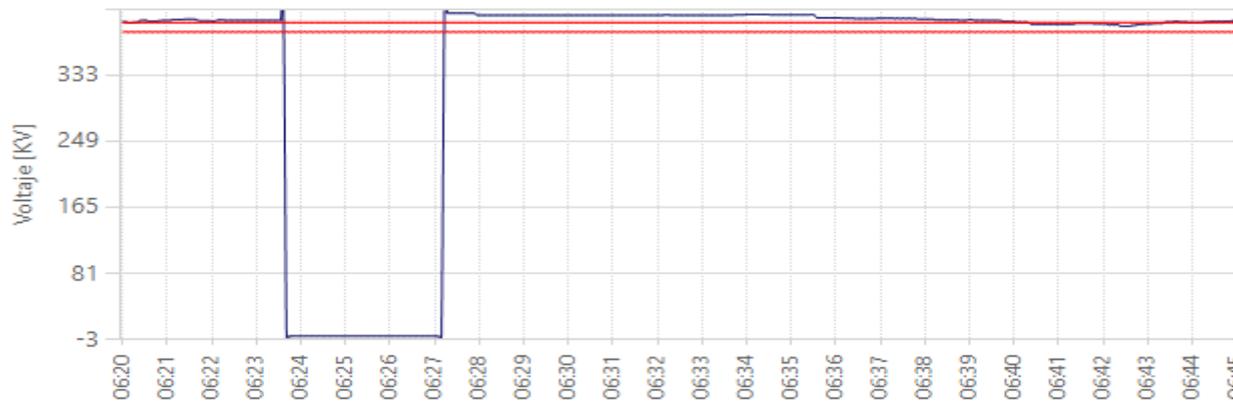
3. LT Los Brillantes - Tapachula [KV]

Descripción	Hora	KV
Voltaje Máximo	6:27:37	412.20
Voltaje Mínimo	6:24:32	1.70

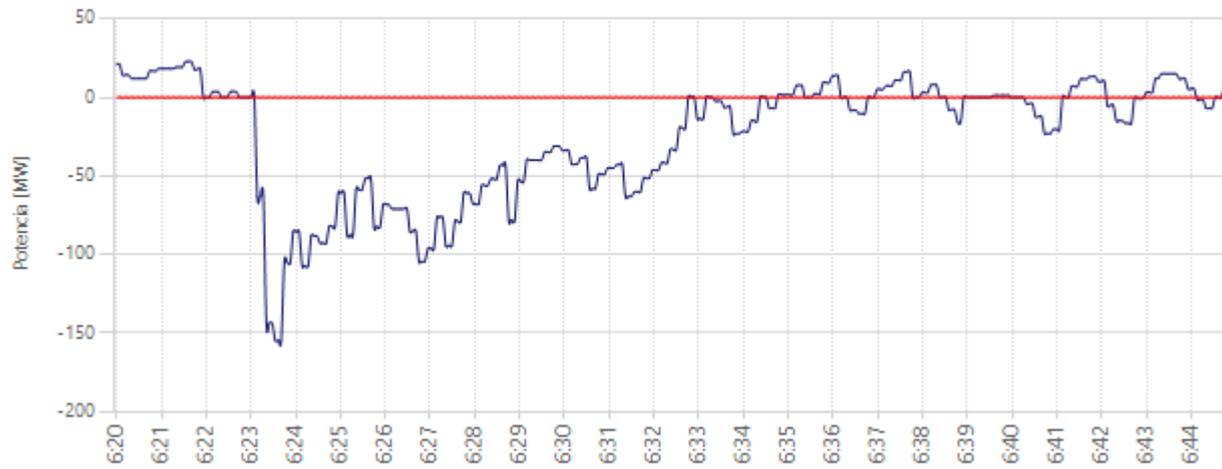
4. ACE del área de control de Panamá

Descripción	Hora	MW
ACE Máximo	6:21:32	22.76
ACE Mínimo	6:23:32	-154.63

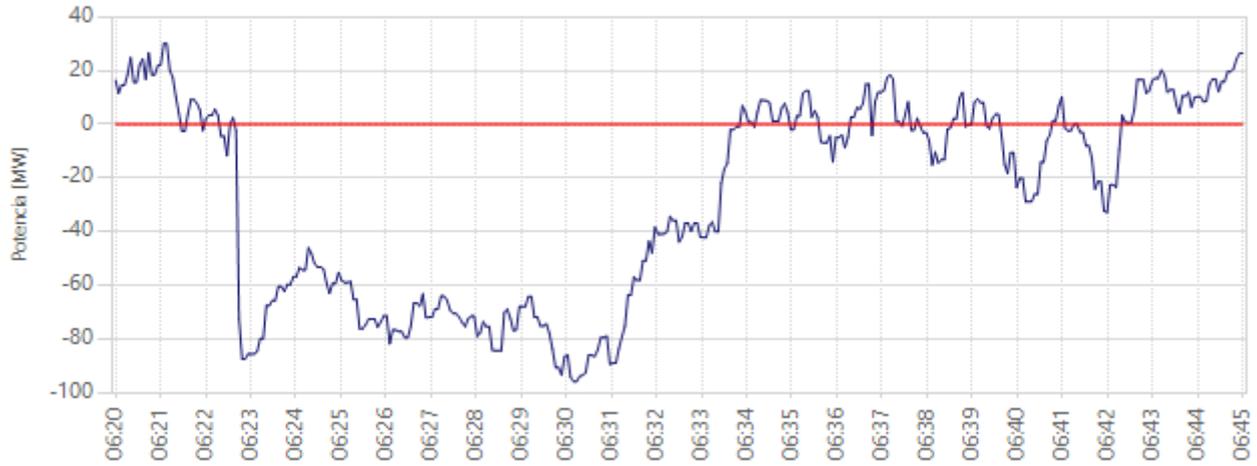
5. Intercambio Neto del área de control de Panamá

Descripción	Hora	MW
Intercambio neto mínimo	6:30:09	-95.89
Intercambio neto máximo	6:21:04	30.07

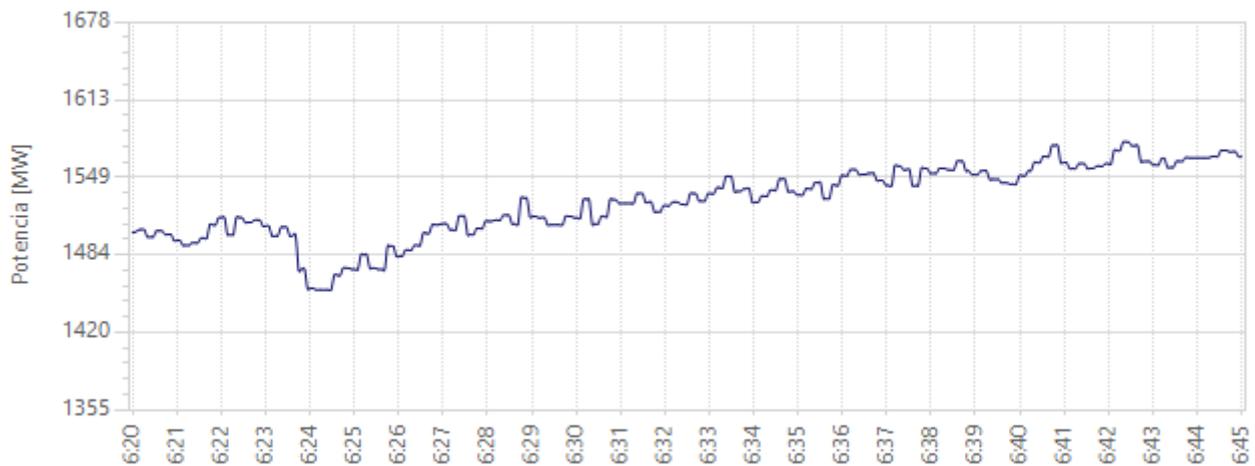
6. Demanda del área de control de Panamá

País	Demanda Previa	Demanda Posterior	Diferencia*
Panamá	1511	1456	-55

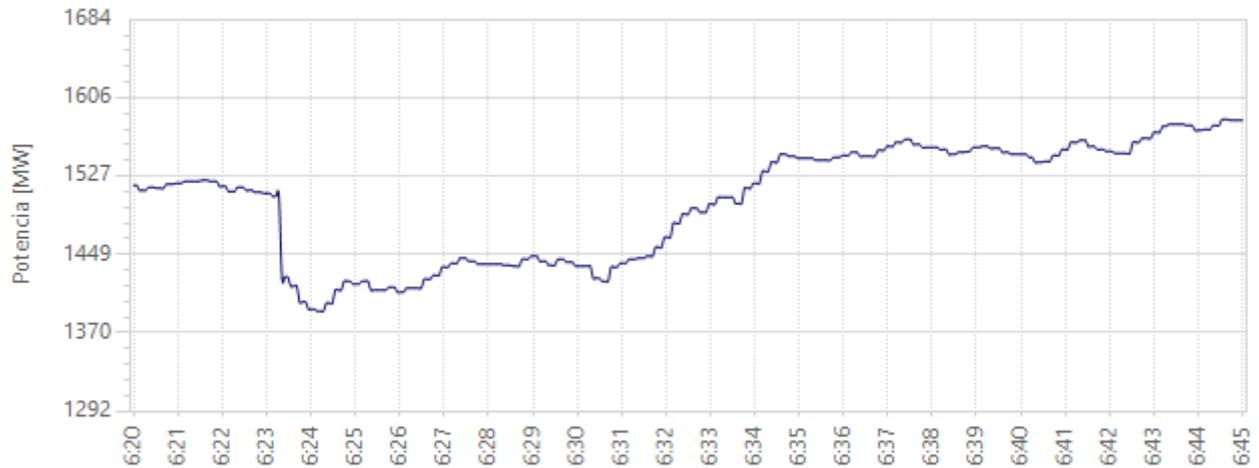
7. Generación del área de control de Panamá

País	Generación Previa	Generación Posterior	Diferencia**
Panamá	1513	1394	-119
