ENTE OPERADOR REGIONAL

DEL MERCADO ELÉCTRICO DE AMÉRICA CENTRAL

INFORME FINAL DEL EVENTO OCURRIDO EN EL SISTEMA ELECTRICO REGIONAL (SER) EL 01 DE MARZO DE 2025 A LAS 09:22:05 HORAS.

Elaborado por:	Coordinación Técnica de Seguridad Operativa - GPO
Dirigido a:	OS/OM y CRIE
Asunto:	Informe final de evento del 01 de marzo 2025 a las 09:22:05 horas
Fecha:	marzo de 2025

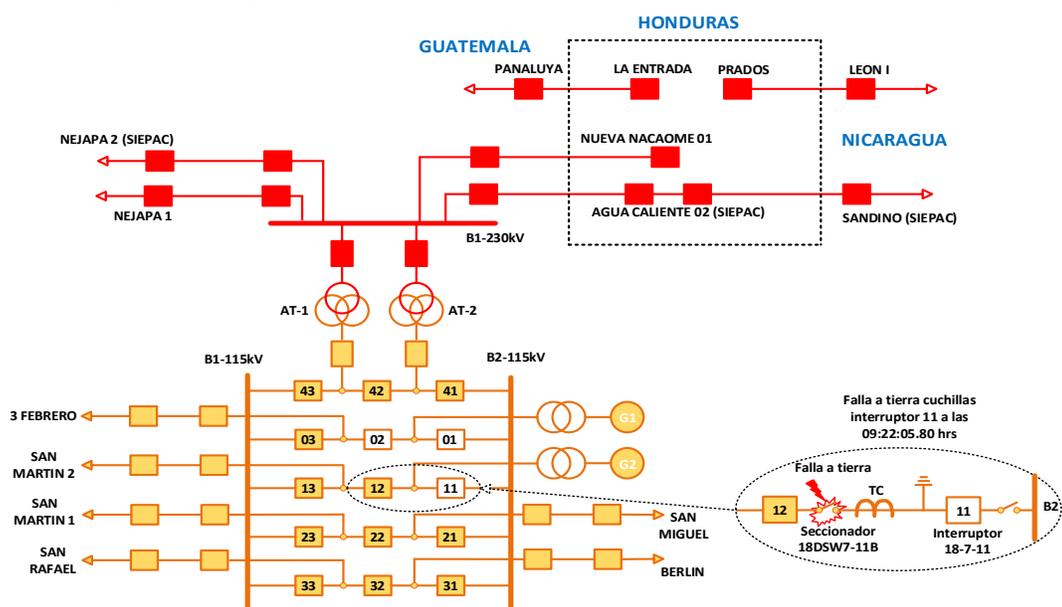
Figura 1. Diagrama unifilar Subestación 15 de Septiembre 230/115 kV

En el área de control de El Salvador se realizaba mantenimiento correctivo a la cuchilla **18DSW7-11B** en subestación 15 de Septiembre (no se reportó SOLMANT de estos trabajos al EOR), a las **09:22:05.80** horas ocurre falla monofásica inicial en la fase B a tierra en la subestación 15 de Septiembre a nivel de 115 kV, ocasionada durante la revisión del mando del seccionador **18DSW7-11B** donde el látigo del equipo cedió y se acercó al receptor que estaba energizado, lo que produjo un arco eléctrico hacia la zona aterrizada, activando correctamente la protección primaria correspondiente al diferencial de **Barra 2** (87B2) en 115 kV, lo cual no aísla la falla debido a que su ubicación se mantiene por el lado externo del interruptor 11, el cual ya se encontraba abierto y aislado de la Barra 2 por el mantenimiento que se estaba realizando (ver figura 1).

1. El origen del evento ocurrió por falla a tierra en la cuchilla 18DSW7-11B en subestación 15 de Septiembre a nivel de 115 kV en el área de control de El Salvador, durante labores de mantenimiento no reportadas al EOR.

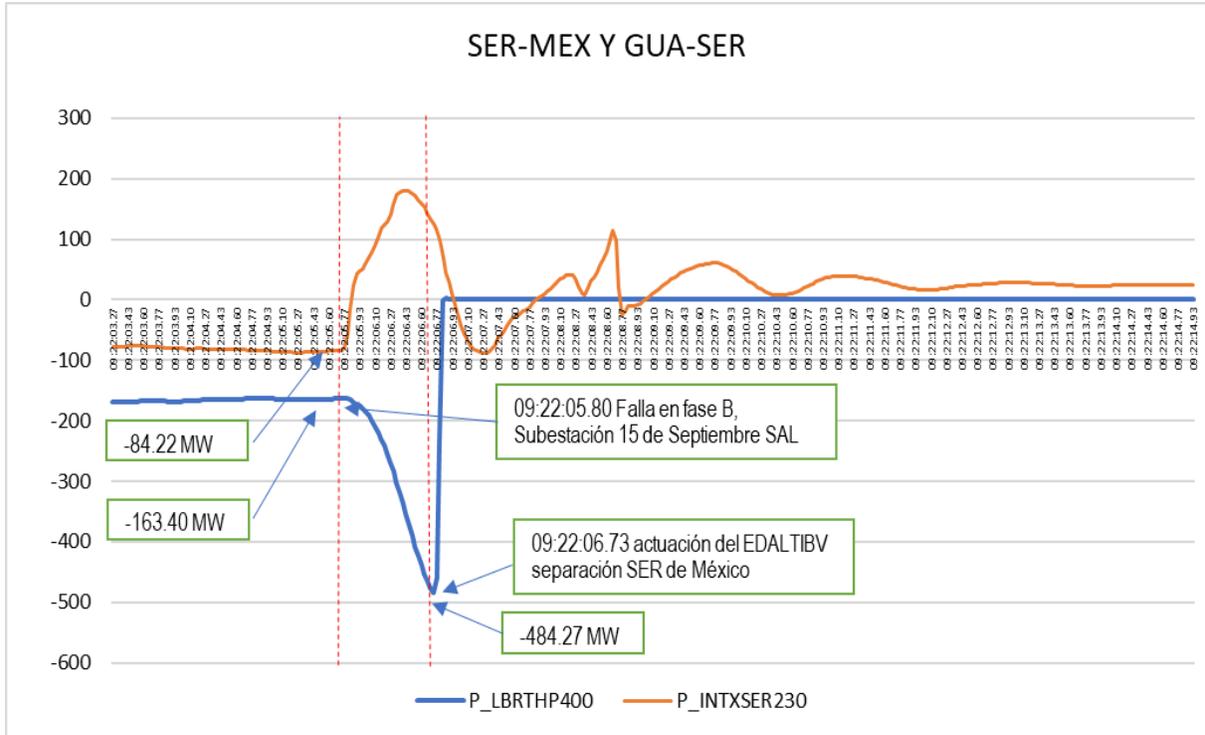
Gráfica 3: Comportamiento del flujo de potencia entre México – Guatemala

Debido a la pérdida de generación FV del área de control de Honduras, el flujo de la interconexión 400 kV **Tapachula – Los Brillantes** pasa de **164.74 MW** a **484.27 MW**, activando el **EDALTIBV** a las **09:06:22:06.73** horas aislando a México del SER, provocando el descenso de la frecuencia en el SER.

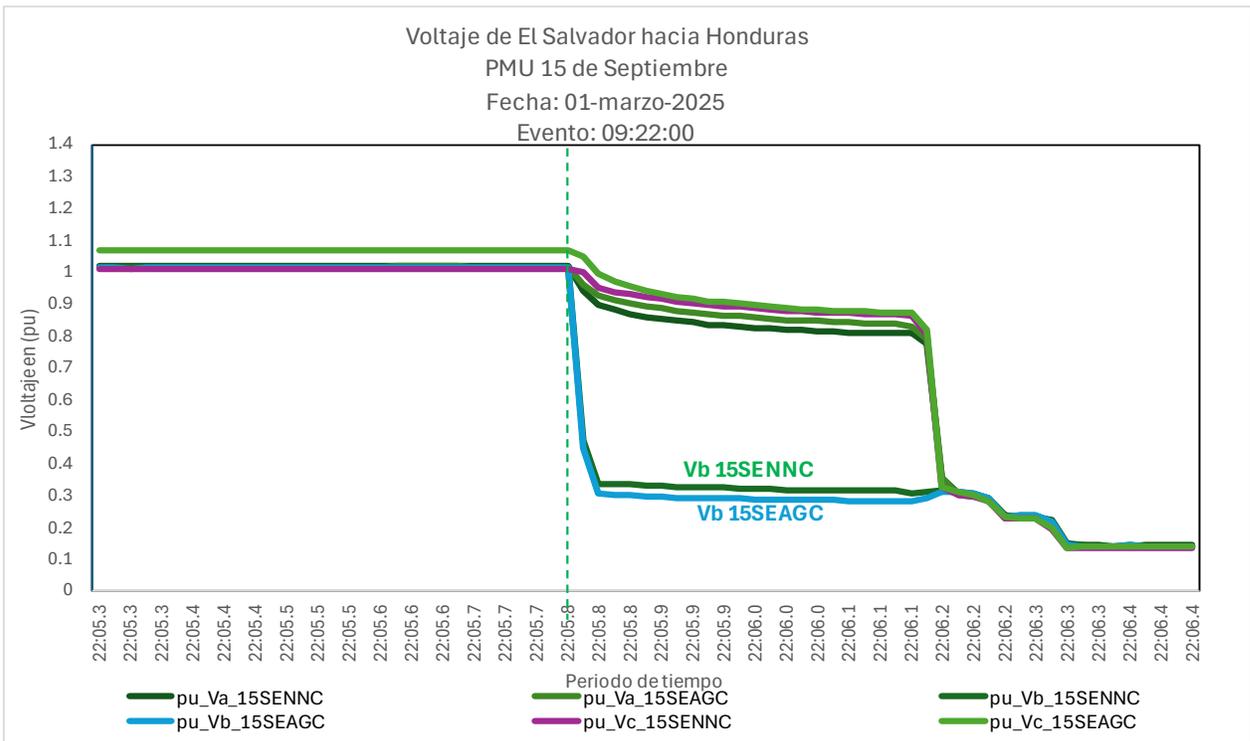
Gráfica 10: Comportamiento del Voltaje EL Salvador - Honduras

A las **09:22:08.27** horas, la interconexión 230 kV **15 de Septiembre – Nueva Nacaome** se dispara en el extremo de **Nueva Nacaome** por la protección de respaldo por medio de relé de distancia zona 4, después de 2.5 segundos de haber iniciado la falla, debido al ajuste de retardo intencional de 120 ciclos (2 segundos) que posee dicha protección de respaldo, desconectándose el área de control de Honduras de El Salvador y hasta este momento se aísla la falla, mientras que a las **09:22:08.57** horas actúa la tercera etapa del EDACBF regional únicamente en Guatemala, El Salvador y Honduras, mientras que el área de control de Honduras va en franco descenso hacia el colapso por voltaje.
