ENTE OPERADOR REGIONAL

INFORME FINAL DEL EVENTO OCURRIDO EN EL SISTEMA ELECTRICO REGIONAL (SER) EL 12 DE FEBRERO DE 2025, A LAS 09:58:54 HORAS.

Elaborado por:	Ente Operador Regional
Dirigido a:	OS/OM y CRIE
Asunto:	Informe final del evento del 12 de febrero 2025 a las 09:58 horas
Fecha:	Febrero de 2025

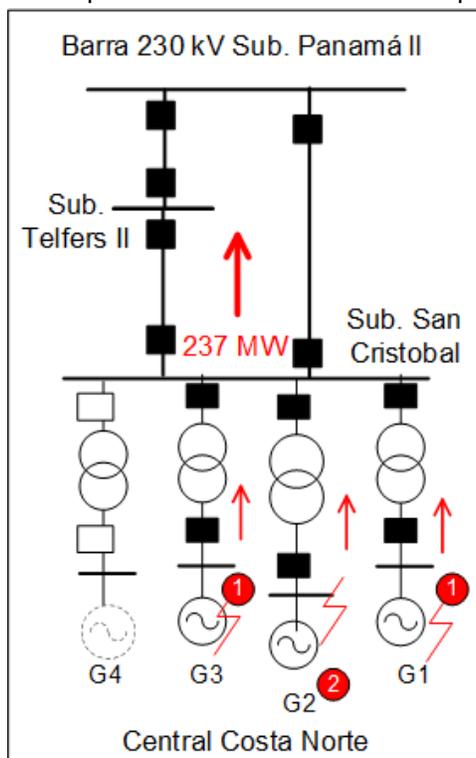
Figura 1. Generadores que salieron de servicio de la planta Costa Norte.

A las **09:57:00** hrs se reporta la pérdida de **152 MW** de generación por salida forzada de las unidades G1 y G3 de la planta Costa Norte en el área de control de Panamá, esto por falla en el sistema de suministro de gas, luego a las **09:58:43** hrs ocurre la salida forzada o pérdida de generación paulatina de **84 MW** de la unidad de vapor G2, por la ausencia de las unidades G1 y G3, a continuación, las unidades generadoras que salieron de servicio se muestran en la siguiente tabla 1 y figura 1:

1. El evento se originó por la falla en el sistema de suministro de gas de las unidades G1 y G3, y con ello la unidad de ciclo combinado G2, por lo que se pierde generación en la planta Costa Norte un total de 237 MW en el área de control de Panamá.

- El EOR está dando seguimiento y en coordinación con el CTSO, sobre el desempeño de la respuesta regulación primaria de frecuencia de las áreas de control para cumplir con lo establecido en el numeral 16.2.7.9 del libro III del RMER.
- El OS/OM de Panamá, informa que su agente generador procedió con la reparación de la fuga de glicol en el intercambiador de calor, mediante el cierre de las válvulas de entrada y salida del refrigerante.
- Se solicitó al OSOM de Panamá mediante nota oficial, información sobre la implementación definitiva de mejoras y correcciones en el esquema local EDAC de la planta Costa Norte en el SPEAR.

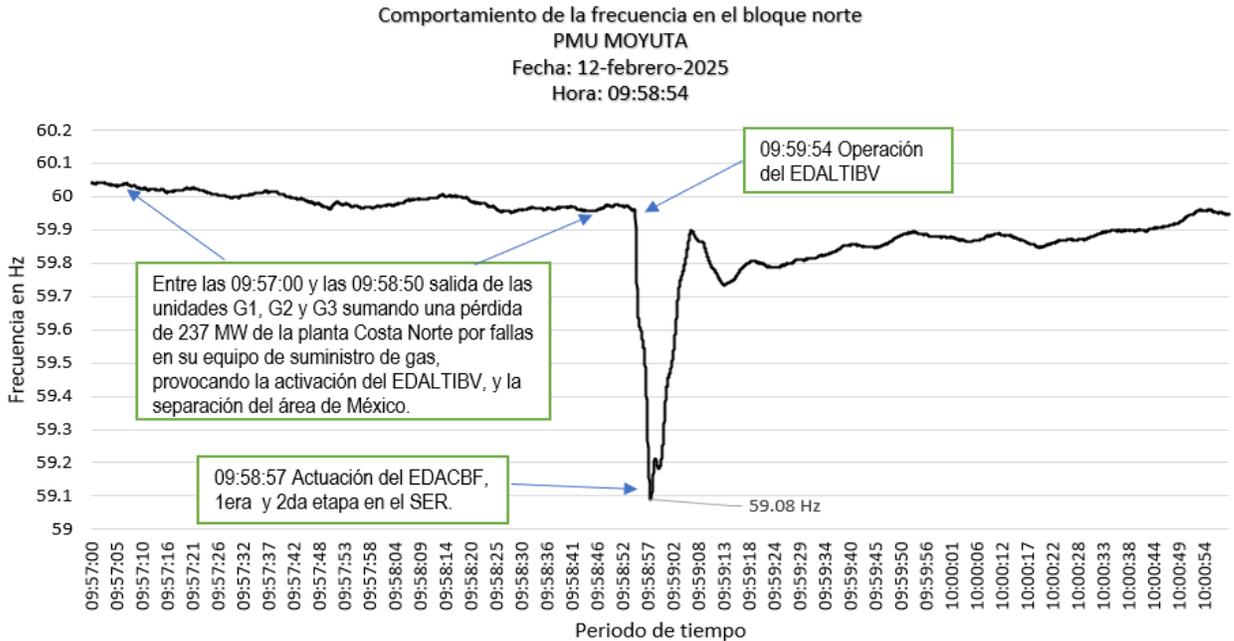
Gráfica 1: Comportamiento de la frecuencia vista desde el área de Guatemala.

- a) Déficit de aproximadamente **503 MW** de generación en el SER, que provoca que la frecuencia descienda a un valor de **59.08 Hz**, en consecuencia, actúa hasta la segunda etapa del EDACBF regional en todas las áreas de control del SER, y solo la primera etapa en el área de control de Nicaragua (ver tabla 2).

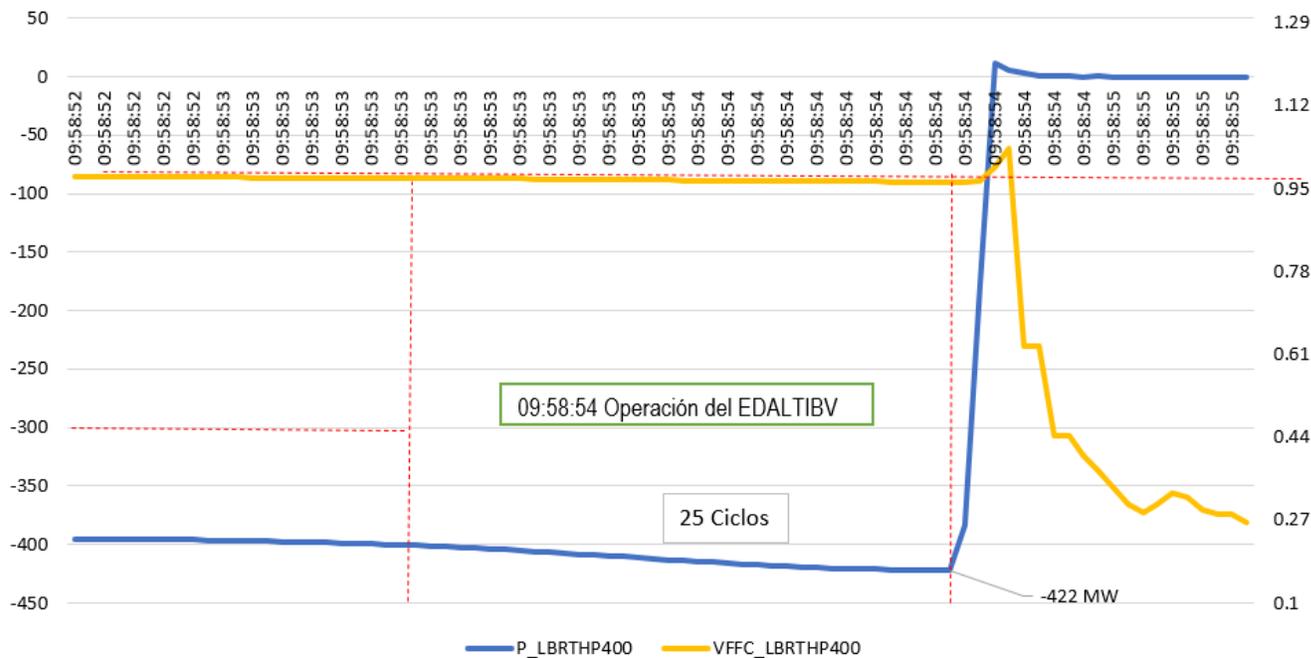
Gráfica 7: Comportamiento del voltaje y flujo de la línea THP-LBR 400 kV (MEX-GUA).

Con lo anterior, se observa un incremento rápido y paulatino del flujo de potencia desde México hacia el SER, por la línea 400 kV Tapachula – Los Brillantes, de **266 MW a 422 MW**, con un decaimiento en el voltaje hasta un mínimo de 0.964 PU, visto desde la subestación Los Brillantes (ver gráfica 7), por lo que actúa el esquema de disparo transferido por bajo voltaje (EDALTIBV), con apertura del interruptor de la subestación Los Brillantes de 400 kV, y desconectando la línea de interconexión de 400 kV entre México - Guatemala. Lo anterior debido a la pérdida de generación en el área de Panamá.

Desempeño del ECS (EDALTIBV), visto desde la subestación Los Brillantes

5. Con base en los registros PMU, se verifica que el esquema de disparo transferido por bajo voltaje EDALTIBV, operó de manera correcta al activarse, según sus ajustes vigentes, ya que cumplió los parámetros de flujo de potencia mayor a 300 MW y de voltaje, el cual fue inferior a 0.97 PU.
