**“RESOLUCIÓN CRIE-30-2025**

**COMISIÓN REGIONAL DE INTERCONEXIÓN ELÉCTRICA**

Que el 1 de marzo de 2025, a las 09:22:05 horas, se presentó una falla en la subestación 15 de Septiembre, ubicada en el área de control de El Salvador, la cual dio origen a un evento en el Sistema Eléctrico Regional (SER) tras el cual se registró el colapso total de tensión en el área de control de Honduras. Este acontecimiento quedó documentado en el reporte de evento No. 25-3-2025, publicado por el Ente Operador Regional (EOR) en su sitio web institucional.

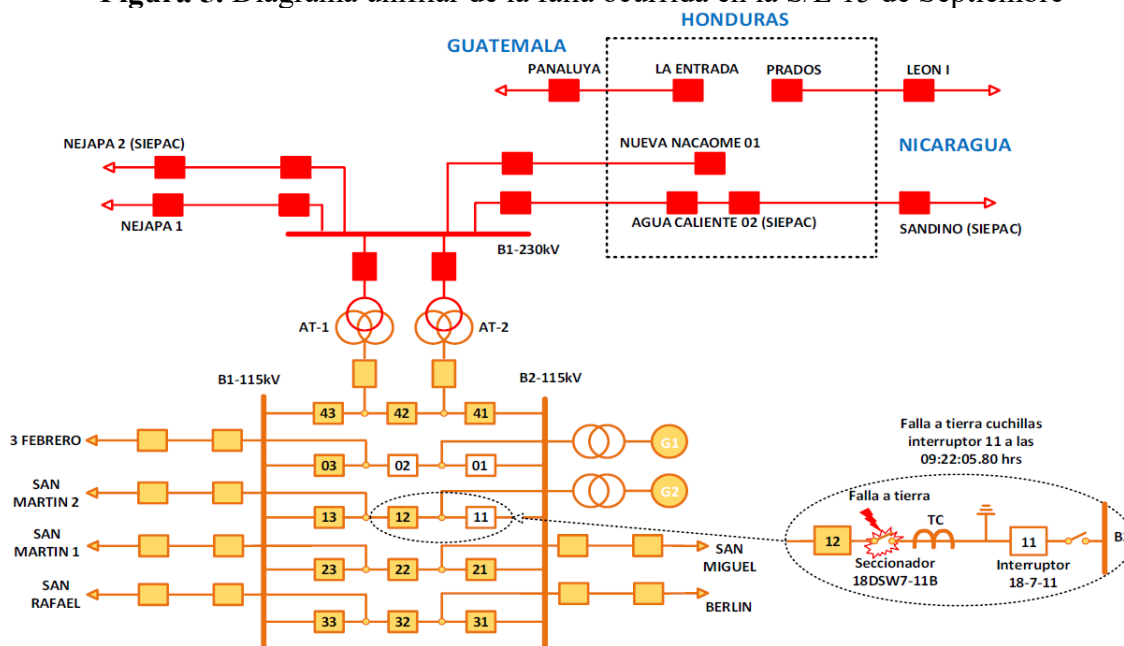
**Figura 5.** Diagrama unifilar de la falla ocurrida en la S/E 15 de Septiembre

*“(...) a las 09:22:05.80 horas ocurre falla monofásica inicial en la fase B a tierra en la subestación 15 de Septiembre a nivel de 115 kV, ocasionada durante la revisión del mando del seccionador 18DSW7-11B donde el látigo del equipo cedió y se acercó al receptor que estaba energizado, lo que produjo un arco eléctrico hacia la zona aterrizada, activando correctamente la protección primaria correspondiente al diferencial de Barra 2 (87B2) en 115 kV, lo cual no aísla la falla debido a que su ubicación se mantiene por el lado externo del interruptor 11, el cual ya se encontraba abierto y aislado de la Barra 2 por el mantenimiento que se estaba realizando (...) // (...) a las 09:22:06.20 horas después de 400 milisegundos de iniciar la falla en el seccionador 18DSW7-11B ésta evoluciona a falla trifásica a tierra, (...) // (...) para las 09:22:06.70 horas se esperaba la operación de las protecciones de respaldo por sobrecorriente en el lado de 115 kV de los dos autotransformadores de subestación 15 de Septiembre, según sus ajustes y retardo de tiempo intencional, sin embargo éstas no operaron, por lo que la falla se mantuvo aplicada. // A las 09:22:08.27 horas, la interconexión 230 kV 15 de Septiembre – Nueva Nacaome se dispara en el extremo de Nueva Nacaome por la protección de respaldo por medio de relé de distancia zona 4, después de 2.5 segundos de haber iniciado la falla, debido al ajuste de retardo intencional de 120 ciclos (2 segundos) que posee dicha protección de respaldo, desconectándose el área de control de Honduras de El Salvador y hasta este momento se aísla la falla, (...)”.*

| Hora | Descripción | Causa |
|---|---|---|
| 09:22 | Falla a tierra en la fase “B” en zona del interruptor a 115 kV 18-7-11 y sus TC de la subestación 15 de Septiembre en el sistema eléctrico de El Salvador. | Arco eléctrico en zona aterrizada durante mantenimiento a seccionador interruptor 18-7-11 |

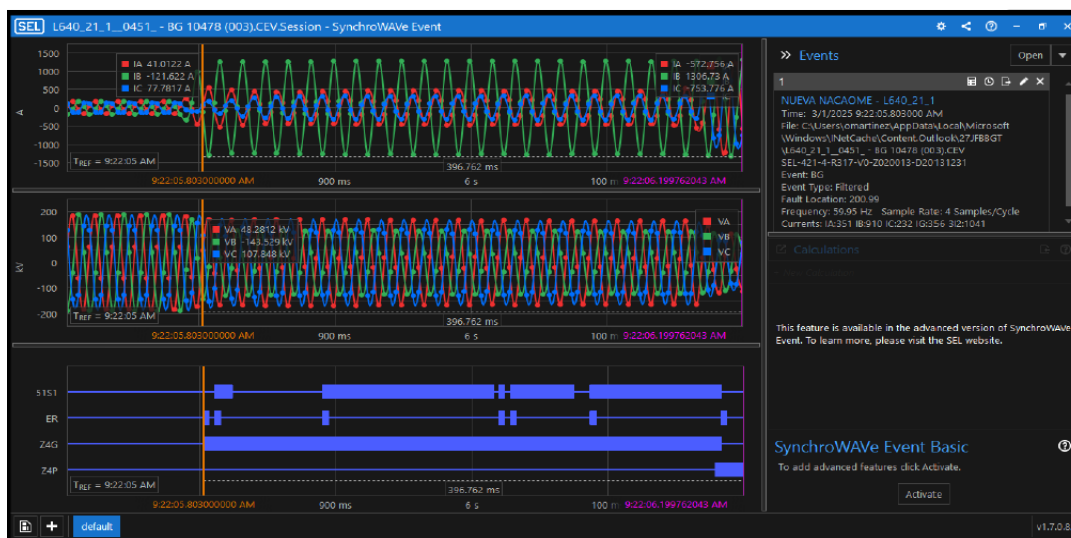
**Figura 6.** Oscilografía L640 (Nueva Nacaome – 15 de Septiembre) al momento del evento

*“A las 09:22:05.803 el relevador asociado a la línea L640 ve la falla en zona cuatro, levantando TRIP Z4G por falla a tierra en*

zona 4, enviando señal de disparo, aproximadamente 350 ms después, la falla evoluciona a una falla trifásica, levantando TRIP Z4P por una falla trifásica, disparando la línea L640 a las 09:22:08.245. // Pudiendo observar que, para esta falla, el relevador responde a lo esperado, tal como se observa en las oscilografías, dado que la falla ocurre en la barra de 115 kV. Abriendo el interruptor asociado a la L640 en dos segundos aproximadamente. // Se adjunta captura de una simulación ante una falla en la barra de 115 kV, apreciando la operación en zona 4.”.

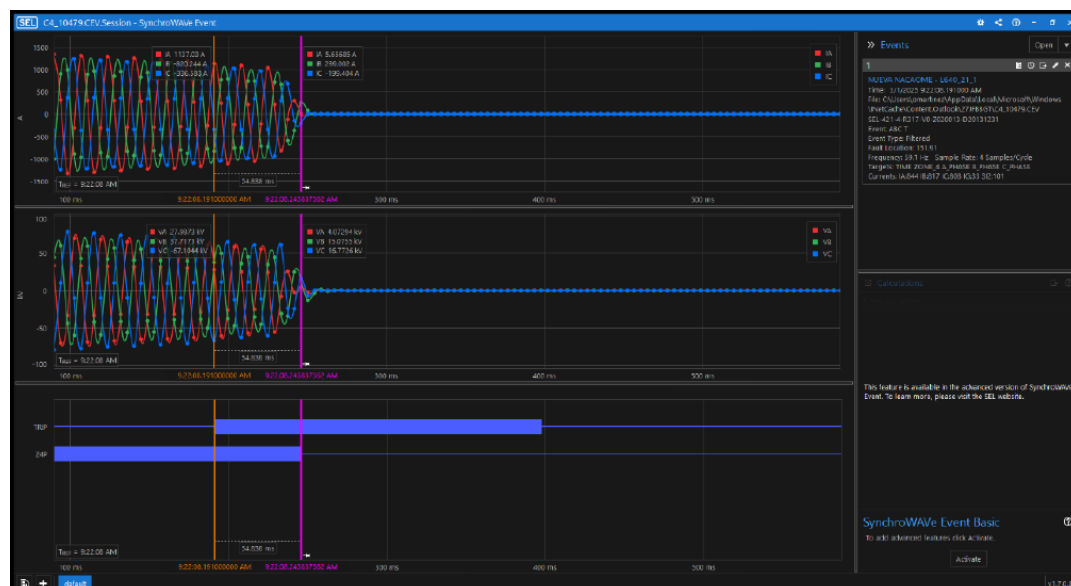
**Figura 7.** Oscilografía L640 (Nueva Nacaome – 15 de Septiembre) después del evento

En cuanto a la protección de distancia en zona 4 instalada en la subestación Nueva Nacaome, encargada de abrir la línea de 230 kV que conecta con la subestación 15 de Septiembre, el análisis oscilográfico realizado por el CND-ENEE confirma que dicha protección estaba originalmente ajustada con un retardo de 2 segundos (120 ciclos). Sin embargo, durante el evento, su operación se registró aproximadamente a los 2.5 segundos (150 ciclos) del inicio de la falla, evidenciando un retardo superior al esperado. Esta Comisión constató, según la información remitida por la ENEE y consignada en el documento “*Actuación de Protecciones en Evento Nacional 01\_03\_2025-09\_22*”, el cual contiene dicho análisis oscilográfico, que el retardo adicional se debió a un reinicio del temporizador interno del respectivo relé, causado por el cambio de la naturaleza de la falla, de monofásica a tierra a trifásica.

En este contexto, se concluye que la protección de distancia en zona 4 instalada en la subestación Nueva Nacaome, actuó de acuerdo con su lógica interna y parámetros de configuración, es decir, su operación fue técnicamente correcta. No obstante, la evolución dinámica de la falla, al cambiar su tipología, provocó un reinicio en el temporizador del relé, lo que generó una dilación adicional. Este comportamiento, aunque técnicamente explicable y coherente con la configuración del relé, evidenció una vulnerabilidad del sistema frente a fallas evolutivas, por lo que se considera adecuado evaluar ajustes a la lógica de actuación que permitan mitigar estos efectos y asegurar una respuesta más oportuna en futuros eventos similares.

No obstante, esta Comisión considera necesario que la ENEE, en coordinación con el CND-ENEE y el EOR, evalúe la posibilidad de configurar el relé de zona 4 con un “*trigger*” de disparo unificado, evitando que su lógica interna reinicie el temporizador ante cambios en la tipología de la falla. Esta medida adicional permitiría garantizar una actuación oportuna y coherente del sistema de protección ante futuras contingencias, fortaleciendo la selectividad de dicho sistema y la confiabilidad operativa del SER.

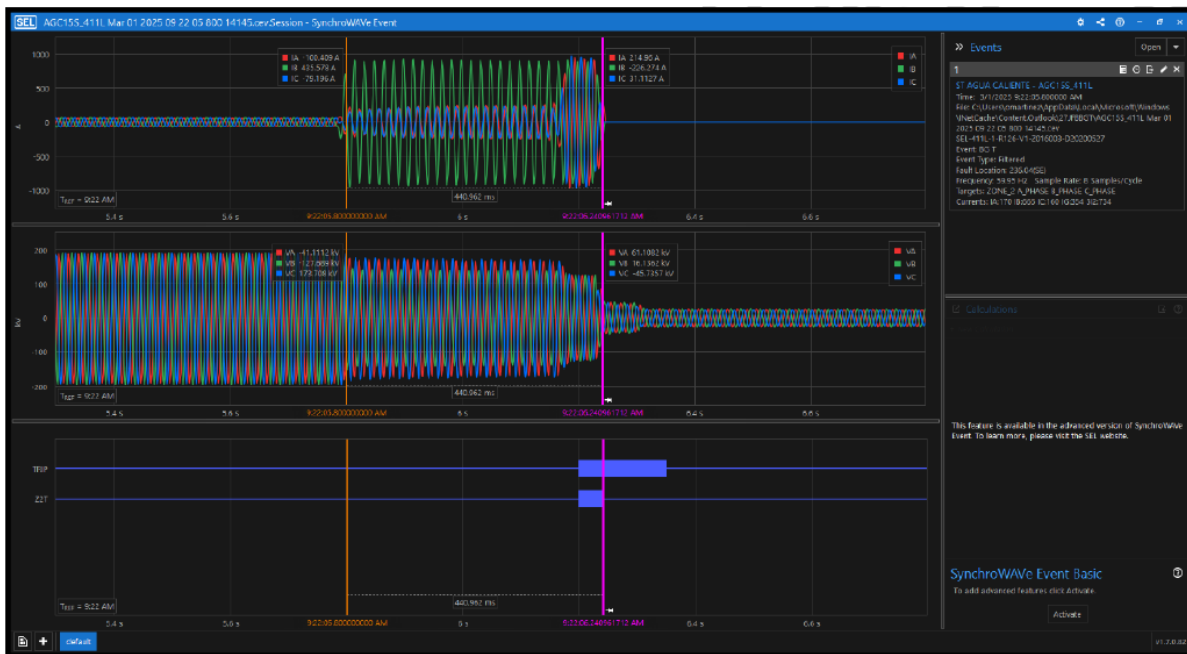
**Figura 9.** Oscilografía L628 (Agua Caliente – 15 de Septiembre) antes y después del evento

“Observamos que el ajuste de ZONA 2 en la línea L628 en Agua Caliente tiene un sobrealcance del 170%, viendo la falla en la

barra 2 de 115 kV de 15SEPTIEMBRE, correspondiendo a lo sucedido, disparando la línea en Zona 2, en un tiempo de 24 ciclos (aproximadamente 400 ms) como se observa en la oscilografía siguiente: (...)

“Consideramos que este ajuste no corresponde a lo adecuado, analizando la configuración de la red existente dado que la ZONA 2 debe de estar ajustada al 120%, por lo que solicitaremos a la EPR evaluar estos valores, tanto para zona 2 como para zona 4 a fin de mejor la selectividad y precisión de las protecciones y que dichos valores sean consensuados entre las tres empresas ENEE-Honduras, ETESAL-El Salvador y EPR para su implementación.”.

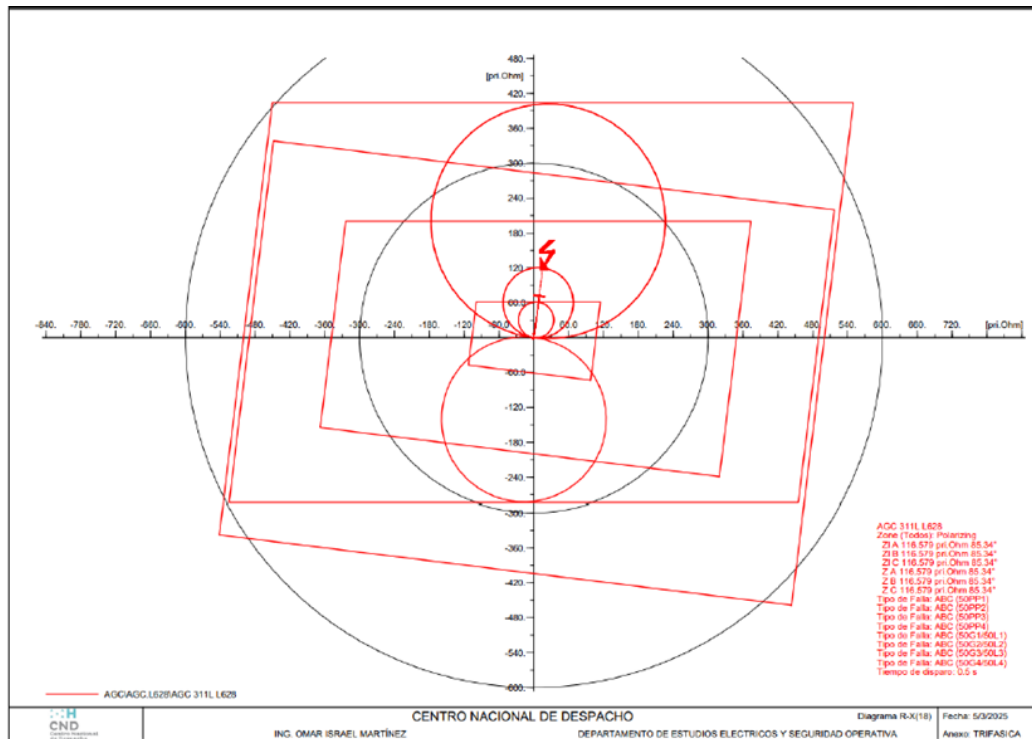
**Figura 10.** Simulación de falla en barra de 115 kV de SE 15 de Septiembre liberada en zona 2

“Esto se ha simulado y se puede apreciar, que ante una falla en la barra 2 de 115 kV de la subestación 15 de septiembre es observada por la línea L628 en zona 2, disparando en un tiempo de 24 ciclos aproximadamente. [Figura 10]”.

“Como se ha mencionado previamente, ESTAS PROTECCIONES ACTUAN COMO RESPALDO A LA BARRA 2 DE 115 KV EN LA SUBESTACIÓN 15 DE SEPTIEMBRE, operando de manera satisfactoria a lo configurado previamente. Sin embargo, se observa la no actuación de las protecciones principales para la barra 2 de 115 kV en la subestación 15 de septiembre.”.

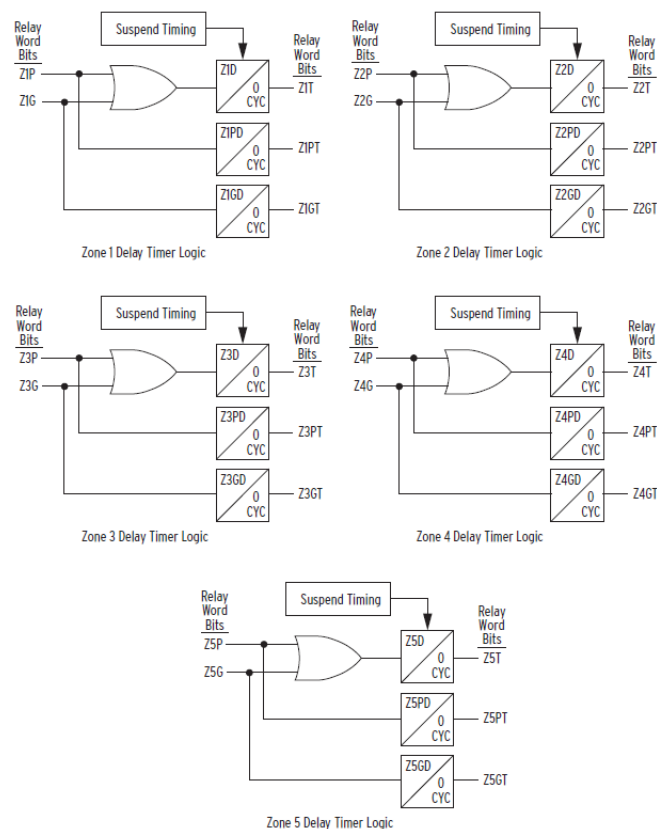
**Figura 16. Lógica funcional del relé SEL-421**

Este comportamiento, si bien está contemplado en muchas lógicas estándar de protección, podría ser mitigado mediante la configuración de un “*trigger*” de disparo unificado, es decir, una lógica de control común que asegure la continuidad del temporizador sin importar la evolución del tipo de falla.

Relés como el SEL-421 de *Schweitzer Engineering Laboratories* (SEL) permiten dicha configuración. Como se ilustra en la lógica funcional mostrada en la Figura 16, obtenida del manual de instrucciones del SEL-421, es posible diseñar una lógica de zona de protección que combine múltiples condiciones de disparo (por ejemplo, ZxP, ZxPD y ZxGD para determinada zona “n”) mediante compuertas OR y condiciones de suspensión de temporizador (“*Suspend Timing*”), manteniendo un temporizador común para todo el conjunto. Esto permite que, aun si cambia el tipo de componente de la falla (por ejemplo, de fase-tierra a trifásico), la lógica de tiempo no se reinicie, asegurando una actuación consistente dentro del retardo ajustado.
