**“RESOLUCIÓN CRIE-30-2025**

**COMISIÓN REGIONAL DE INTERCONEXIÓN ELÉCTRICA**

Que el 1 de marzo de 2025, a las 09:22:05 horas, se presentó una falla en la subestación 15 de Septiembre, ubicada en el área de control de El Salvador, la cual dio origen a un evento en el Sistema Eléctrico Regional (SER) tras el cual se registró el colapso total de tensión en el área de control de Honduras. Este acontecimiento quedó documentado en el reporte de evento No. 25-3-2025, publicado por el Ente Operador Regional (EOR) en su sitio web institucional.

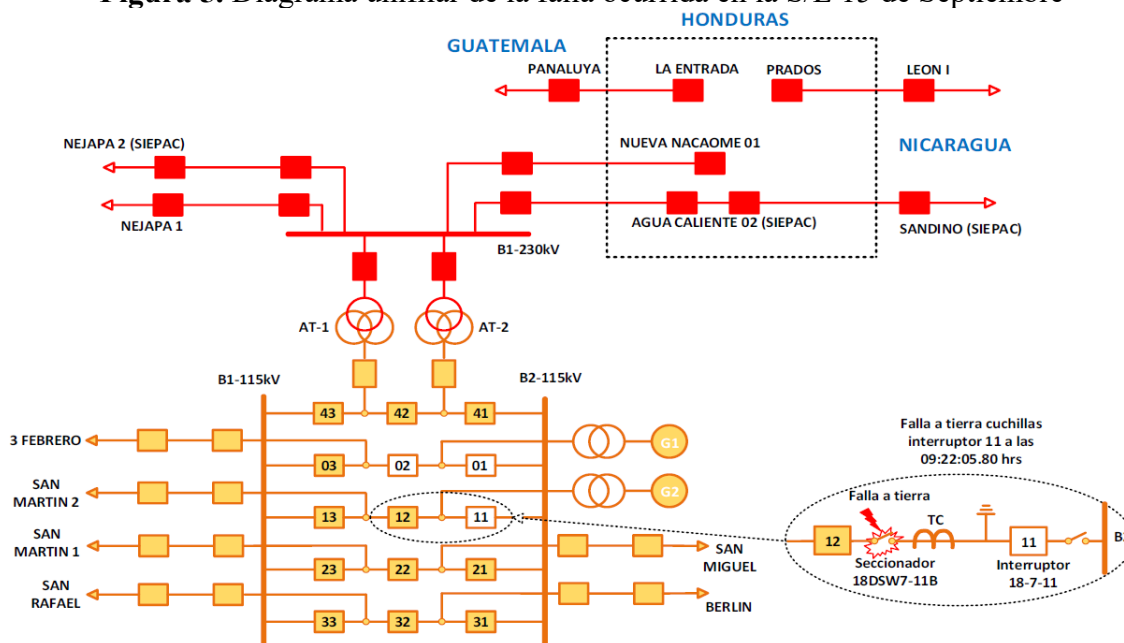
**Figura 5.** Diagrama unifilar de la falla ocurrida en la S/E 15 de Septiembre

*“(...) a las 09:22:05.80 horas ocurre falla monofásica inicial en la fase B a tierra en la subestación 15 de Septiembre a nivel de 115 kV, ocasionada durante la revisión del mando del seccionador 18DSW7-11B donde el látigo del equipo cedió y se acercó al receptor que estaba energizado, lo que produjo un arco eléctrico hacia la zona aterrizada, activando correctamente la protección primaria correspondiente al diferencial de Barra 2 (87B2) en 115 kV, lo cual no aísla la falla debido a que su ubicación se mantiene por el lado externo del interruptor 11, el cual ya se encontraba abierto y aislado de la Barra 2 por el mantenimiento que se estaba realizando (...) // (...) a las 09:22:06.20 horas después de 400 milisegundos de iniciar la falla en el seccionador 18DSW7-11B ésta evoluciona a falla trifásica a tierra, (...) // (...) para las 09:22:06.70 horas se esperaba la operación de las protecciones de respaldo por sobrecorriente en el lado de 115 kV de los dos autotransformadores de subestación 15 de Septiembre, según sus ajustes y retardo de tiempo intencional, sin embargo éstas no operaron, por lo que la falla se mantuvo aplicada. // A las 09:22:08.27 horas, la interconexión 230 kV 15 de Septiembre – Nueva Nacaome se dispara en el extremo de Nueva Nacaome por la protección de respaldo por medio de relé de distancia zona 4, después de 2.5 segundos de haber iniciado la falla, debido al ajuste de retardo intencional de 120 ciclos (2 segundos) que posee dicha protección de respaldo, desconectándose el área de control de Honduras de El Salvador y hasta este momento se aísla la falla, (...)”.*

| Hora | Descripción | Causa |
|---|---|---|
| 09:22 | Falla a tierra en la fase “B” en zona del interruptor a 115 kV 18-7-11 y sus TC de la subestación 15 de Septiembre en el sistema eléctrico de El Salvador. | Arco eléctrico en zona aterrizada durante mantenimiento a seccionador interruptor 18-7-11 |

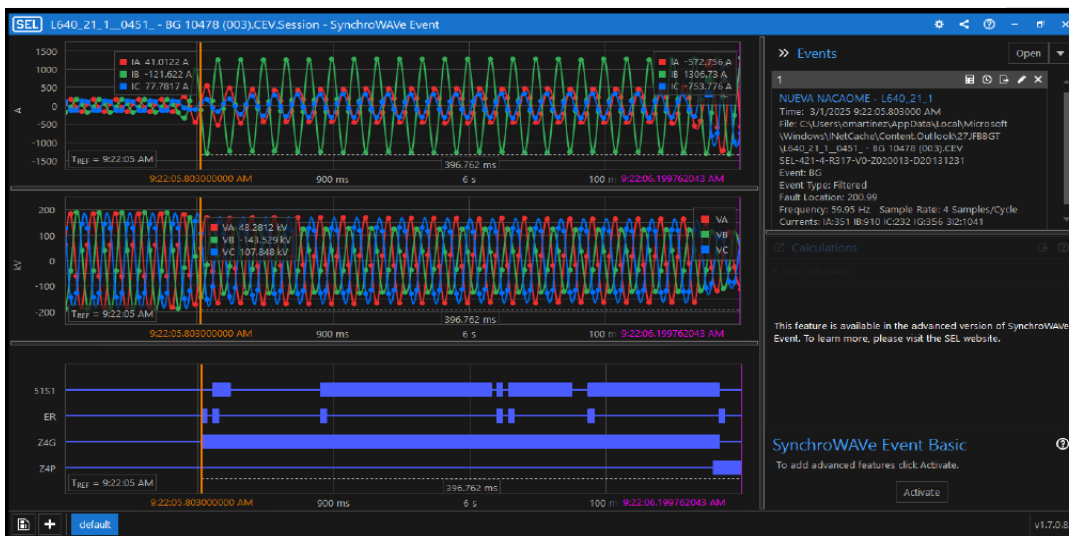
**Figura 6.** Oscilografía L640 (Nueva Nacaome – 15 de Septiembre) al momento del evento

*“A las 09:22:05.803 el relevador asociado a la línea L640 ve la falla en zona cuatro, levantando TRIP Z4G por falla a tierra en*

zona 4, enviando señal de disparo, aproximadamente 350 ms después, la falla evoluciona a una falla trifásica, levantando TRIP Z4P por una falla trifásica, disparando la línea L640 a las 09:22:08.245. // Pudiendo observar que, para esta falla, el relevador responde a lo esperado, tal como se observa en las oscilografías, dado que la falla ocurre en la barra de 115 kV. Abriendo el interruptor asociado a la L640 en dos segundos aproximadamente. // Se adjunta captura de una simulación ante una falla en la barra de 115 kV, apreciando la operación en zona 4.”.

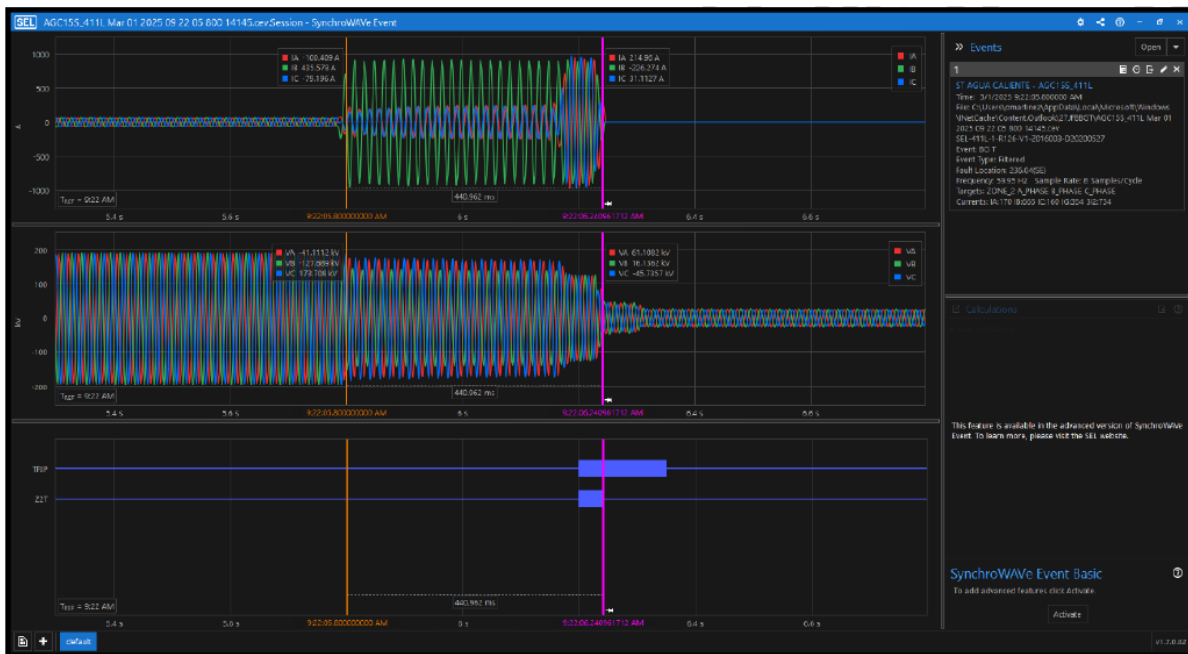
**Figura 9.** Oscilografía L628 (Agua Caliente – 15 de Septiembre) antes y después del evento

“Observamos que el ajuste de ZONA 2 en la línea L628 en Agua Caliente tiene un sobrealcance del 170%, viendo la falla en la

barra 2 de 115 kV de 15SEPTIEMBRE, correspondiendo a lo sucedido, disparando la línea en Zona 2, en un tiempo de 24 ciclos (aproximadamente 400 ms) como se observa en la oscilografía siguiente: (...)

“Consideramos que este ajuste no corresponde a lo adecuado, analizando la configuración de la red existente dado que la ZONA 2 debe de estar ajustada al 120%, por lo que solicitaremos a la EPR evaluar estos valores, tanto para zona 2 como para zona 4 a fin de mejor la selectividad y precisión de las protecciones y que dichos valores sean consensuados entre las tres empresas ENEE-Honduras, ETESAL-El Salvador y EPR para su implementación.”.

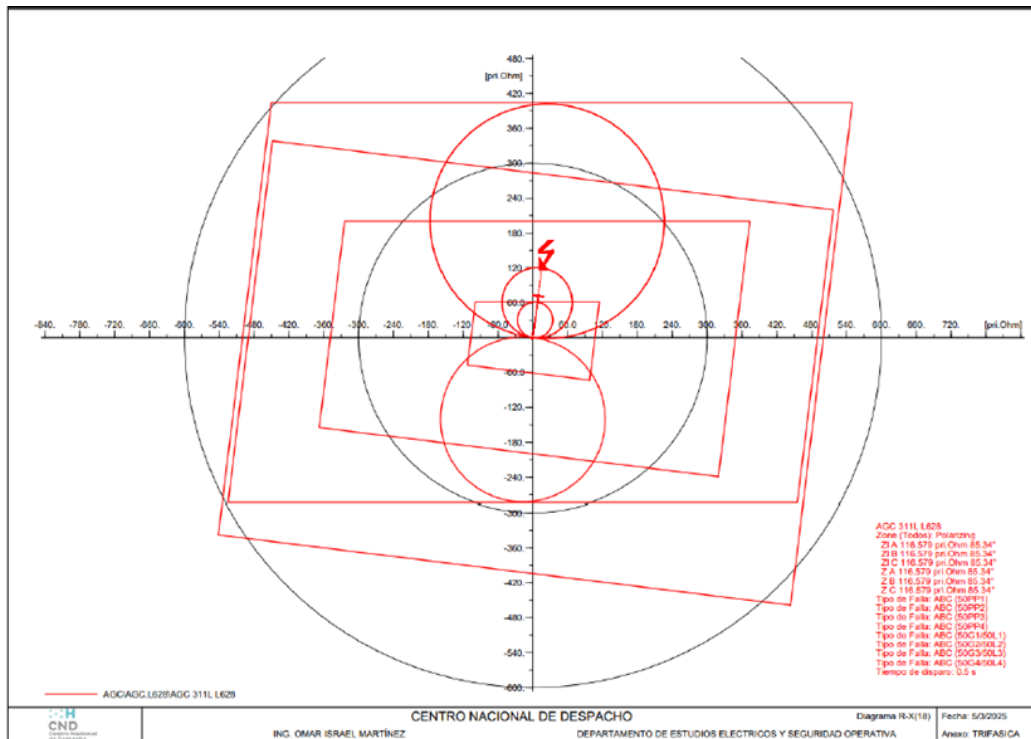
**Figura 10.** Simulación de falla en barra de 115 kV de SE 15 de Septiembre liberada en zona 2

“Esto se ha simulado y se puede apreciar, que ante una falla en la barra 2 de 115 kV de la subestación 15 de septiembre es observada por la línea L628 en zona 2, disparando en un tiempo de 24 ciclos aproximadamente. [Figura 10]”.

“Como se ha mencionado previamente, ESTAS PROTECCIONES ACTUAN COMO RESPALDO A LA BARRA 2 DE 115 KV EN LA SUBESTACIÓN 15 DE SEPTIEMBRE, operando de manera satisfactoria a lo configurado previamente. Sin embargo, se observa la no actuación de las protecciones principales para la barra 2 de 115 kV en la subestación 15 de septiembre.”.

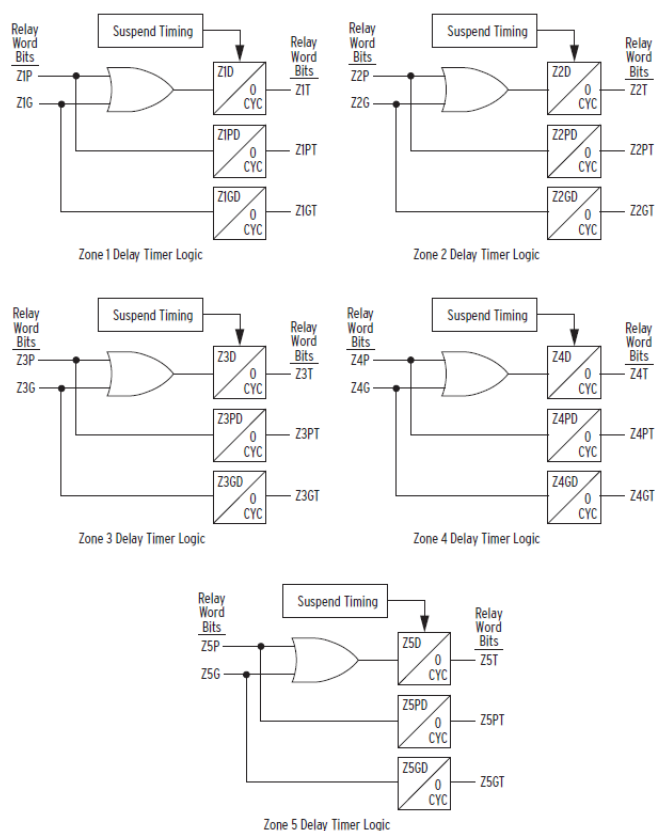
**Figura 16.** Lógica funcional del relé SEL-421

Este comportamiento, si bien está contemplado en muchas lógicas estándar de protección, podría ser mitigado mediante la configuración de un “*trigger*” de disparo unificado, es decir, una lógica de control común que asegure la continuidad del temporizador sin importar la evolución del tipo de falla.

Relés como el SEL-421 de *Schweitzer Engineering Laboratories* (SEL) permiten dicha configuración. Como se ilustra en la lógica funcional mostrada en la Figura 16, obtenida del manual de instrucciones del SEL-421, es posible diseñar una lógica de zona de protección que combine múltiples condiciones de disparo (por ejemplo, ZxP, ZxPD y ZxGD para determinada zona “n”) mediante compuertas OR y condiciones de suspensión de temporizador (“*Suspend Timing*”), manteniendo un temporizador común para todo el conjunto. Esto permite que, aun si cambia el tipo de componente de la falla (por ejemplo, de fase-tierra a trifásico), la lógica de tiempo no se reinicie, asegurando una actuación consistente dentro del retardo ajustado.

No obstante, esta Comisión considera necesario que la ENEE, en coordinación con el CND-ENEE y el EOR, evalúe la posibilidad de configurar el relé de zona 4 con un “*trigger*” de disparo unificado, evitando que su lógica interna reinicie el temporizador ante cambios en la tipología de la falla. Esta medida adicional permitiría garantizar una actuación oportuna y coherente del sistema de protección ante futuras contingencias, fortaleciendo la selectividad de dicho sistema y la confiabilidad operativa del SER.
