**“RESOLUCIÓN CRIE-12-2026**

**COMISIÓN REGIONAL DE INTERCONEXIÓN ELÉCTRICA**

Que el 15 de marzo de 2025, aproximadamente a las 22:00 horas (GMT-6), ocurrió un evento en el Sistema Eléctrico Regional (SER), tras el cual se registró el colapso de voltaje en el área de control de Panamá. Este acontecimiento quedó documentado en el Reporte de Evento Preliminar No. 33-3-2025, publicado por el Ente Operador Regional (EOR) en su sitio web institucional.

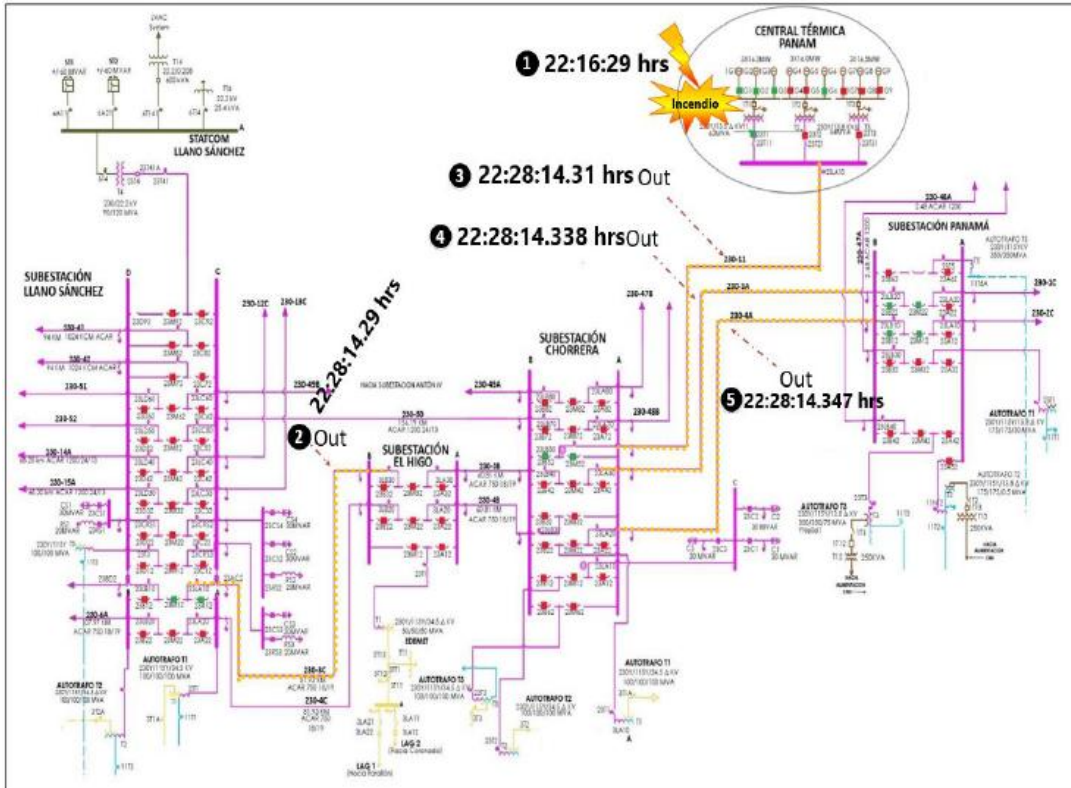
*“(…) la falla es detectada por el relé de distancia de la subestación Chorrera en zona 2, la cual es liberada correctamente en 250 milisegundos, por lo tanto a las 22:28:14.31 horas [GMT-6], finalmente se abrieron los interruptores de la LT230 kV PanAm – Chorrera, en el extremo de Chorrera, liberando la falla. // Adicionalmente y casi simultáneamente se registraron las aperturas*

de las siguientes líneas de transmisión: a las **23:28:14.29 horas** [GMT-5] El Higo – Llano Sánchez 230-3C (lado Llano Sánchez), a las **23:28:14.338 horas** [GMT-5] Panamá – Chorrera 230-3A y a las **23:28:14.347 horas** [GMT-5] Panamá – Chorrera 230-4A (lado Panamá) por la activación de la zona 2 (Z2) de sus respectivos relés de distancia. La apertura casi simultánea de estas cuatro líneas de transmisión de 230 kV provocó el disparo descontrolado de carga en el sistema eléctrico de Panamá, presentándose condiciones de inestabilidad en todo el sistema eléctrico panameño. (...)

**Figura 1.** Secuencia (GMT-6) de desconexión de líneas de transmisión de 230 kV

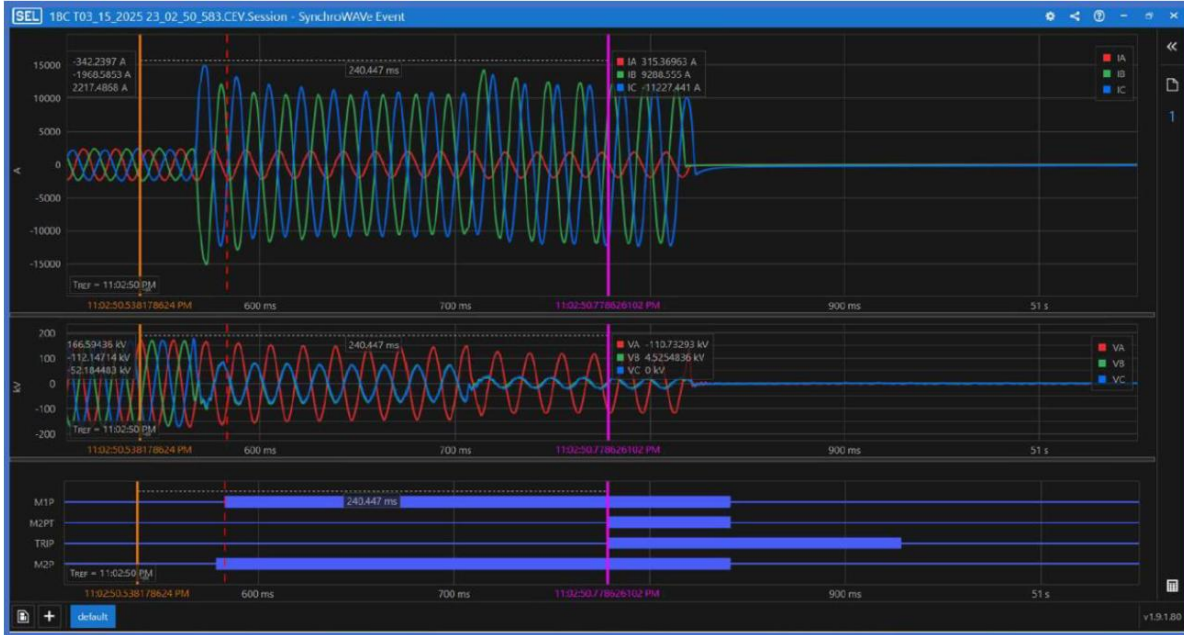
En el mismo documento, el EOR adjuntó la “Oscilografía de la actuación de la protección secundaria de distancia de la línea de transmisión 230-11 (Subestación Chorrera – Subestación PanAm). [Imagen obtenida del informe enviado por el agente generador PAN-AM Generating Limited, S.A.]” relativa a la detección y liberación de la falla por el relé de distancia configurado en zona 2 en la subestación Chorrera:

**Figura 2.** Oscilografía de protección de distancia ajustada en zona 2 en subestación Chorrera

Con relación a los aspectos previamente señalados, esta Comisión determinó, en primer lugar, que la falla inicial, ubicada en la zona de 230 kV de la subestación PanAm, fue efectivamente detectada y despejada mediante la actuación de la protección de distancia configurada en zona 2 en la subestación Chorrera. Dicha actuación dio lugar a la apertura de la línea de transmisión de 230 kV PanAm – Chorrera en el extremo correspondiente a la subestación Chorrera.

Lo anterior se evidencia en la oscilografía de actuación de la referida protección, aportada por el agente Pan-Am Generating Limited, S.A. (6GPANAM) al CND-ETESA, en el marco de la elaboración del informe final del evento por parte de dicho OS/OM. En dicha oscilografía se observa que la liberación de la falla ocurre aproximadamente a los 240-250 milisegundos posteriores a su detección (véase Figura 2), valor que resulta consistente con los tiempos de operación esperados para una protección de distancia en zona 2, considerando tanto el retardo intencional de disparo (del orden de 200 milisegundos) como los tiempos asociados al procesamiento de la señal y a la apertura efectiva del interruptor.

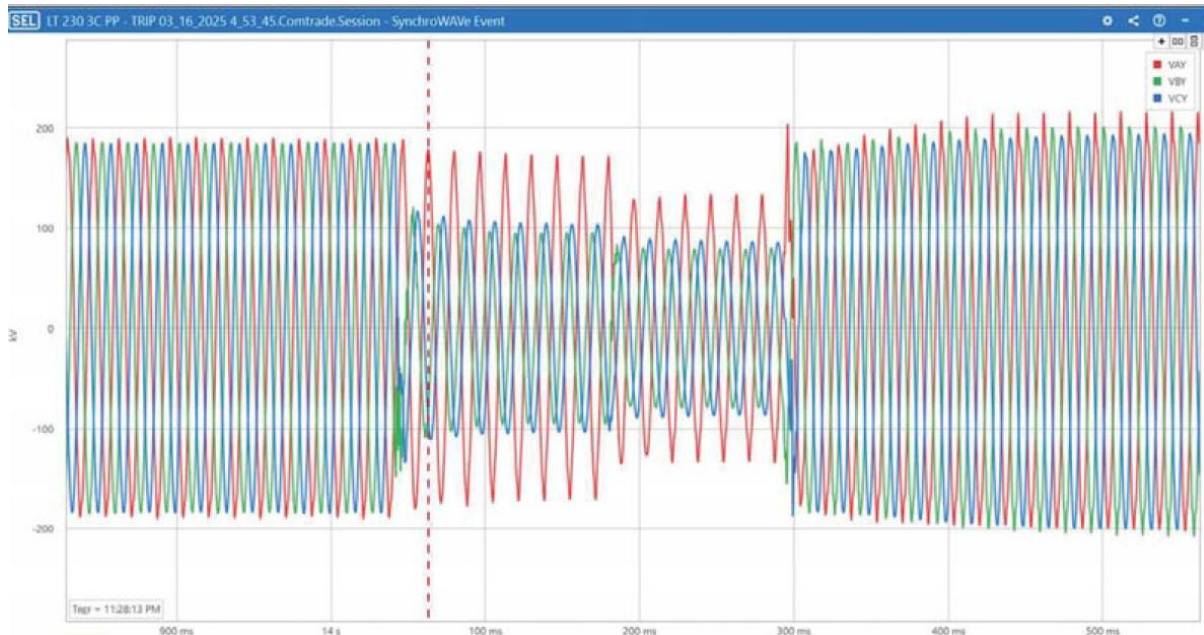
Asimismo, el EOR también adjuntó en dicho documento, las gráficas de voltajes de falla vistos por las protecciones de las líneas de transmisión 230-3C (El Higo – Llano Sánchez 230 kV), 230-3A (Panamá – Chorrera 230 kV Circuito 1) y 230-4A (Panamá – Chorrera 230 kV Circuito 2), observándose el comportamiento de dichos voltajes hasta la operación de las referidas protecciones de distancia configuradas en zona 2 una vez transcurridos 200 milisegundos:

**Figura 3.** Voltajes de falla vistos por las protecciones de la línea de transmisión El Higo – Llano Sánchez 230-3C

*“(...) Línea 230-3C Llano Sánchez Disparo Z2 (...) // (...) El ajuste del tiempo de operación de la zona 2 en la protección primaria de 200 ms se implementó en 2023 como una medida de seguridad para garantizar tiempos de despeje más rápido para fallas en esa línea, cuando la protección secundaria de SE El Higo tuvo un daño interno afectando el esquema de teleprotección. (...)”.*

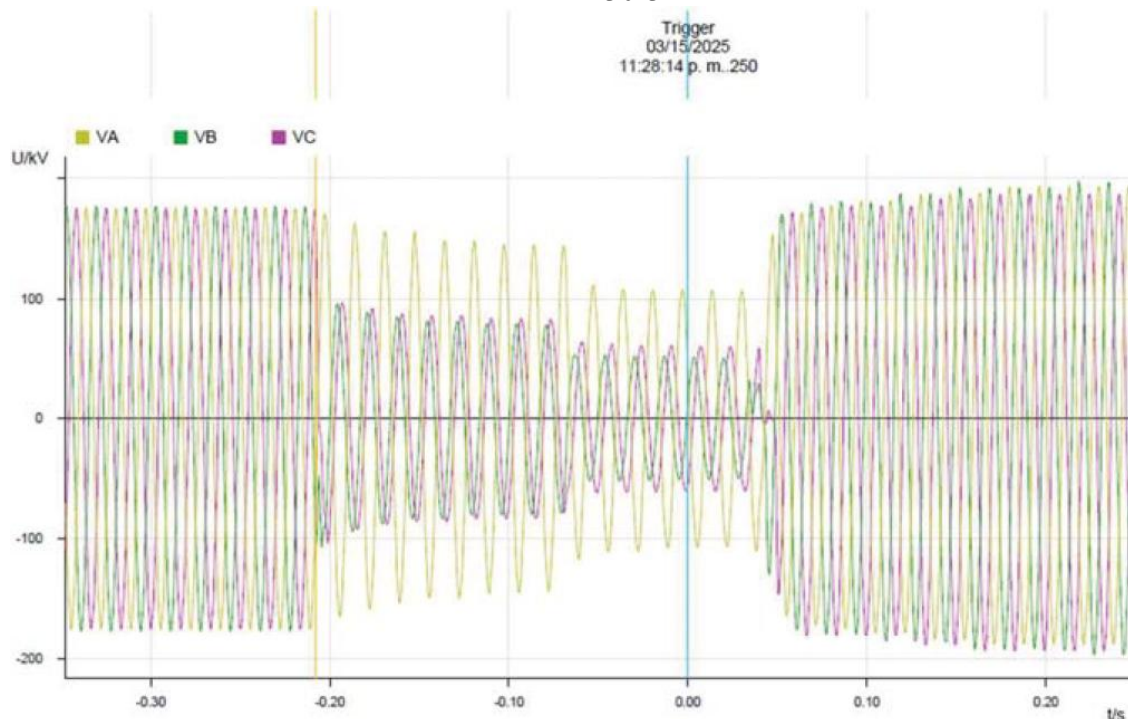
**Figura 4.** Voltajes de falla vistos por las protecciones de la línea de transmisión Panamá – Chorrera 230-3A

*“(...) Línea 230-3A Panamá Disparo Z2 (...) // (...) El ajuste del tiempo de operación de la zona 2 en la protección primaria de 200 ms se implementó como una medida de seguridad para garantizar tiempo de despeje más rápido para fallas en esa línea cuando se presentó problemas en los equipos de teleprotección. (...)”.*

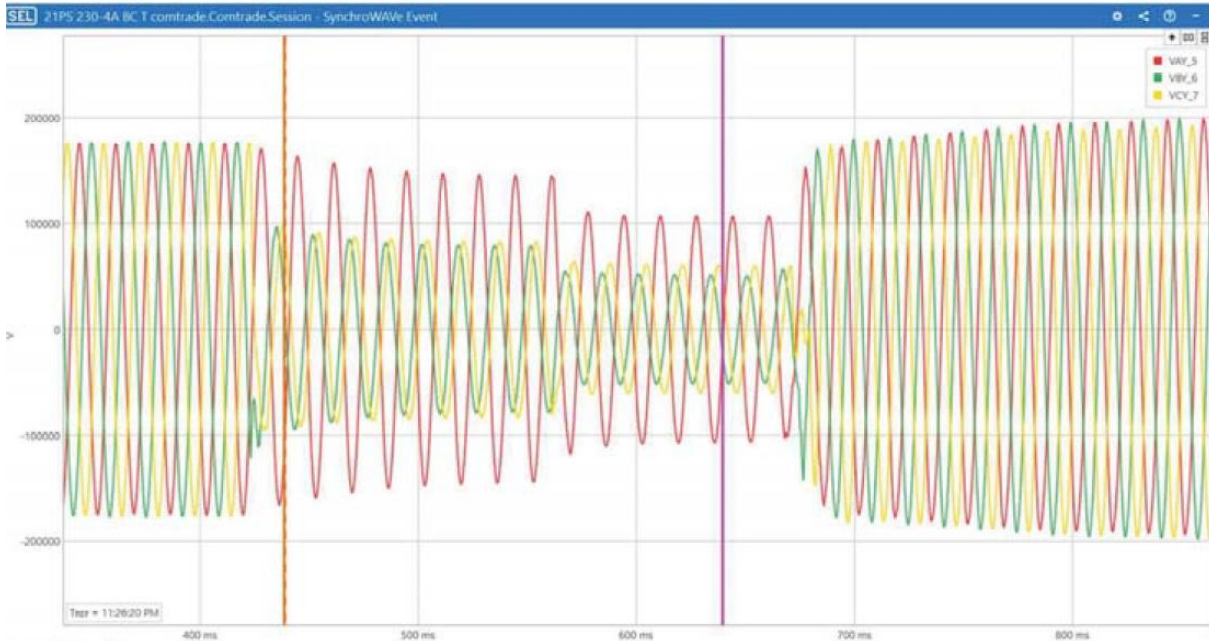
**Figura 5.** Voltajes de falla vistos por las protecciones de la línea de transmisión 230-4A

*“(...) Línea 230-4A Panamá Disparo Z2 (...) // (...) El ajuste del tiempo de operación de la zona 2 en la protección primaria de 200 ms se implementó como una medida de seguridad para garantizar tiempo de despeje más rápido para fallas en esa línea cuando se presentó problemas en los equipos de teleprotección. (...)”.*

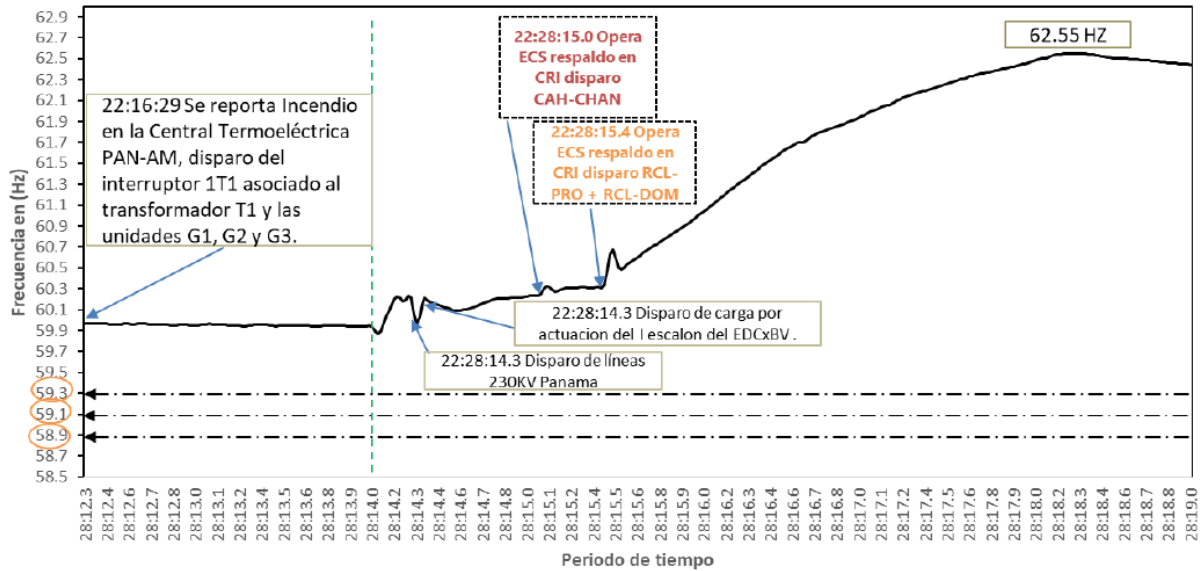
“(…) La apertura simultanea de las 4 líneas de transmisión provoca pérdida de carga sensible perdida [sic] o FIDVR (Fault Induced Delayed Voltage Recovery) en el SIN aumentando el flujo en las interconexiones”.

**Figura 6.** Comportamiento de la frecuencia vista desde el área de control de Panamá durante el evento

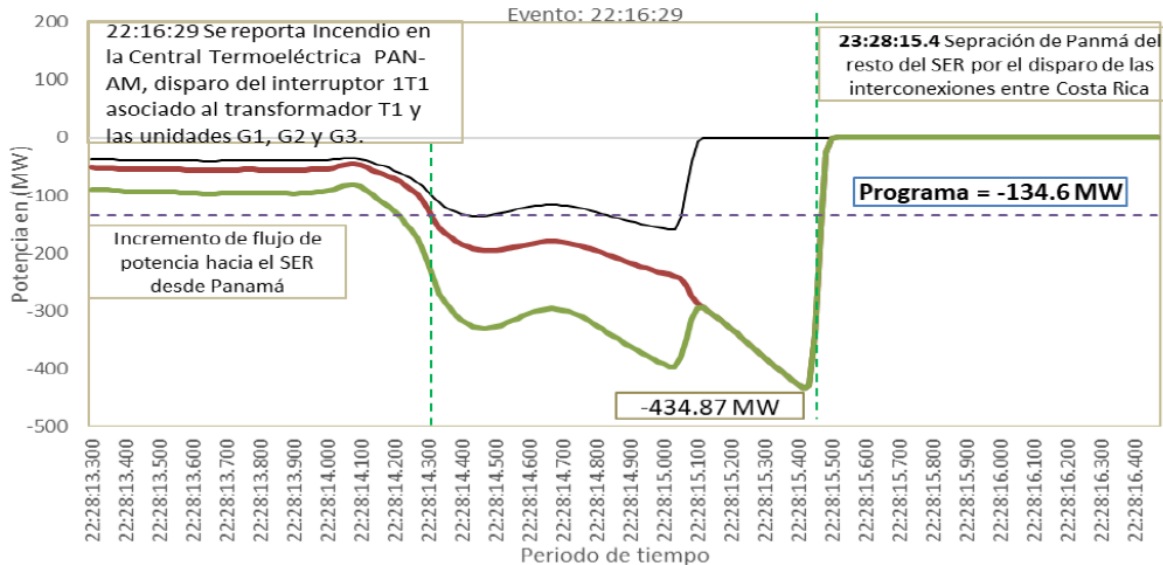
**Figura 7.** Comportamiento del flujo de potencia entre Costa Rica y Panamá durante el evento

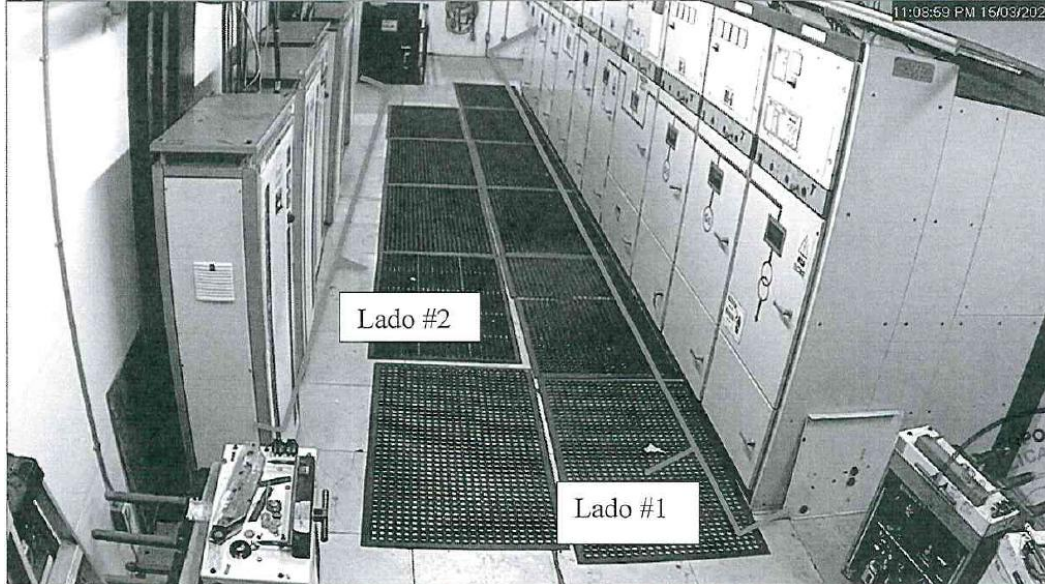
**“ZONA DE ORIGEN DEL FUEGO:** // *Al realizar la evaluación de la escena se puede determinar que la zona de origen se ubica en el cuarto de medio voltaje, debido a la destrucción que este presenta, por las características de como las vigas metálicas fueron deformadas y la forma en cómo se colapsó la estructura debido a las altas temperaturas de las llamas. // Además, aunado a esto las entrevistas que realizamos al personal que se encontraba el día del siniestro y los videos del sistema de cámaras de video vigilancia, corroboran nueva evaluación de la zona de origen.”.*

**Figura 17.** Lado #1 ubicación de los “switchgear” y lado #2 ubicación del sistema de rectificación

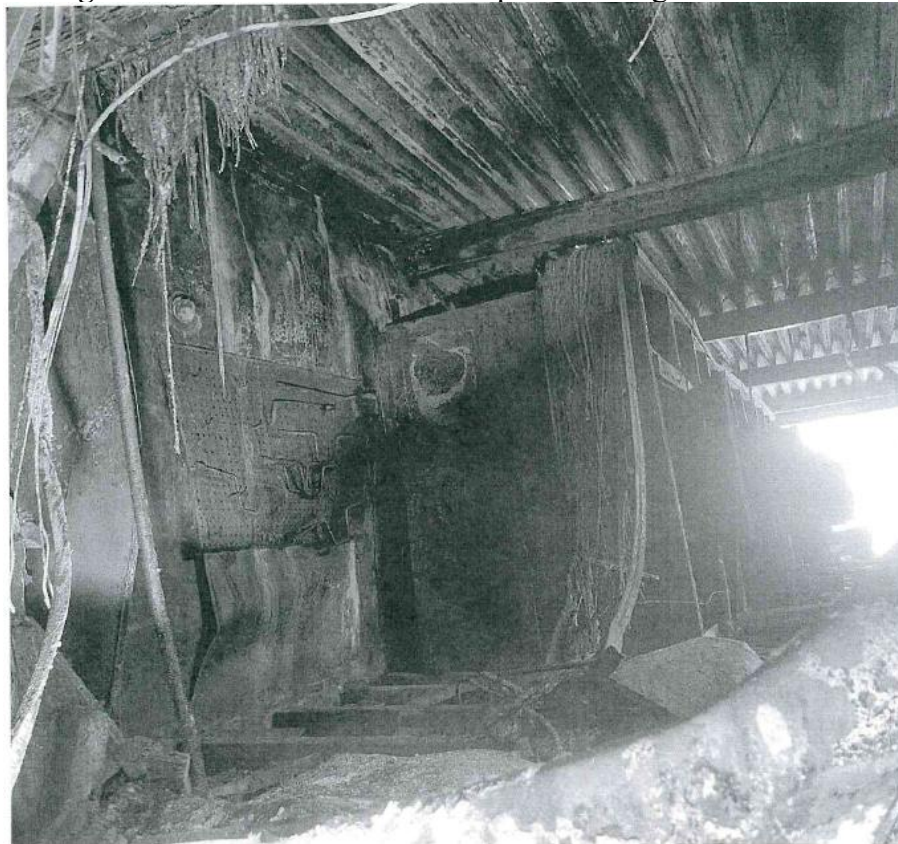
**Figura 18.** Área donde se ubica el punto de origen del incendio

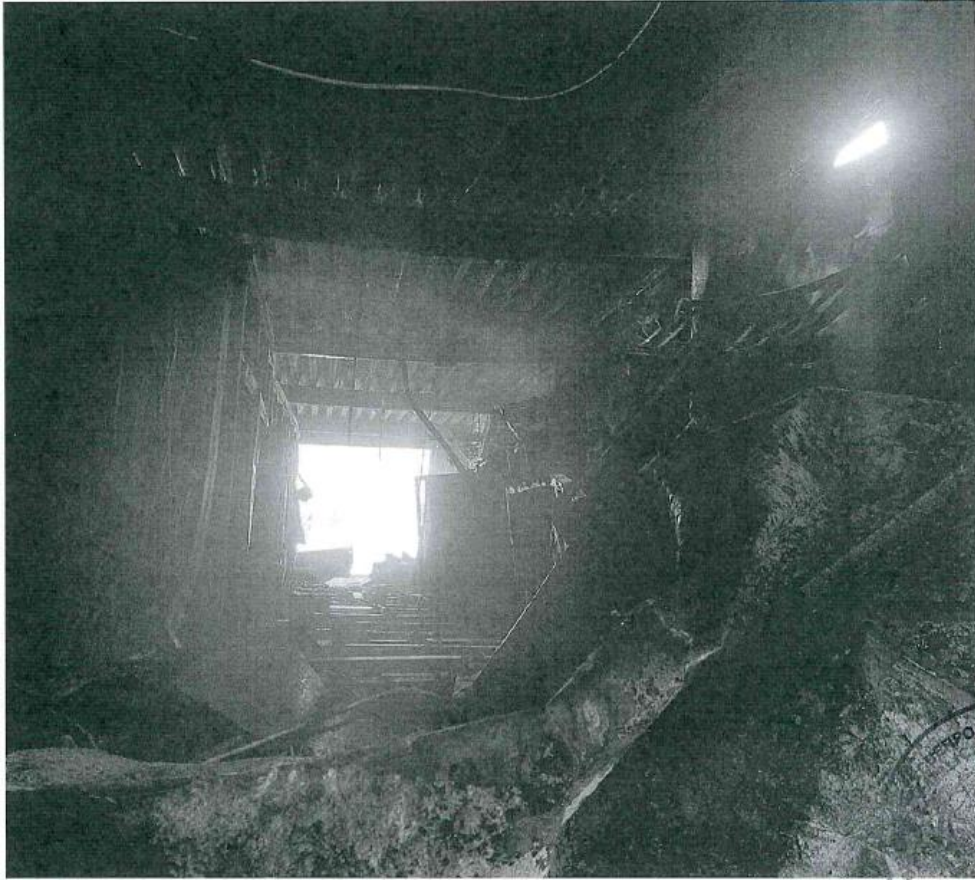
**Figura 19.** Zona de origen del incendio

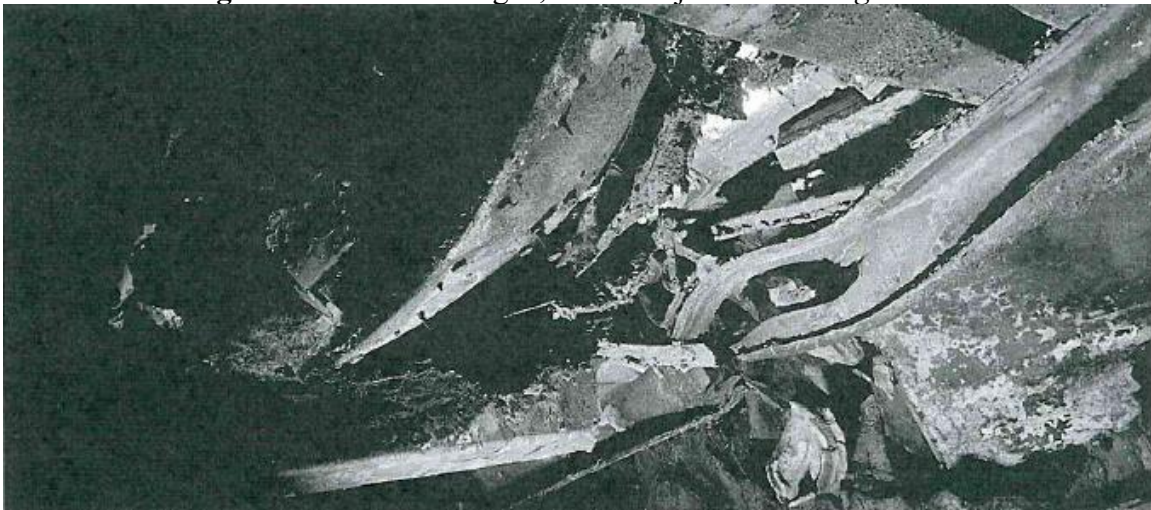
**“CONCLUSIÓN:** // Por el desenlace de los eventos podemos indicar que el incendio se originó en la parte trasera del equipo #4 (medio de desconexión para el transformador #1), lo que desencadenó fallas eléctricas al resto del sistema, provocando destellos que se aprecian en los videos; dentro de las fallas eléctricas se puede asociar el color rojo intenso de los conductores en el lado del transformador siendo características de un alto voltaje, por lo que se puede indicar que al momento del incendio el tramo de conductores que van del transformador #1 al cuarto de medio voltaje se encontraban aún energizados. // Una vez realizada la investigación del hecho sucedido y la forma como se dieron los eventos, se puede indicar que la naturaleza de este incendio fue por la falla del switchgear #4 del cuarto de medio voltaje, por lo que este tipo de fuego se clasifica como causa **ACCIDENTAL**.”

**Figura 20.** Punto de origen, área debajo del “switchgear” #4

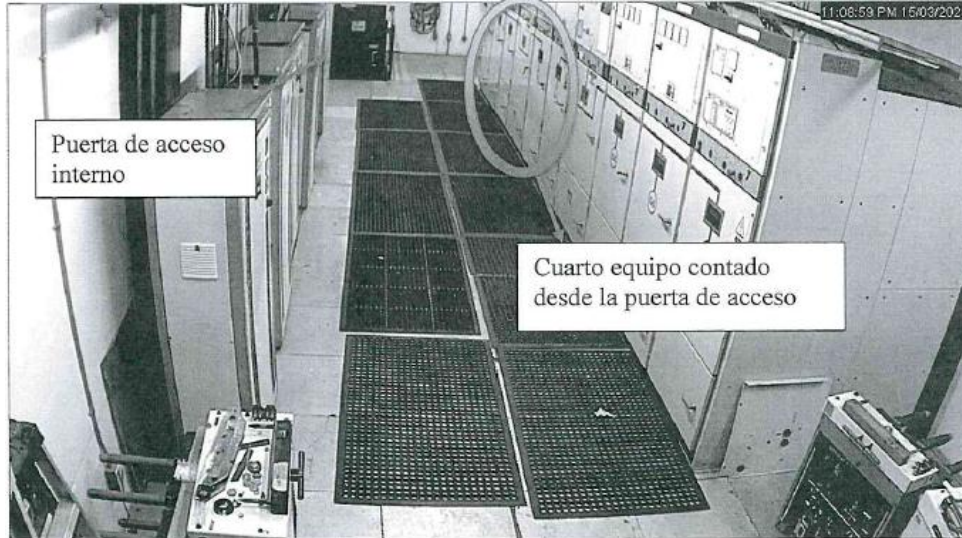
**Figura 21.** Ubicación del punto de origen antes del incendio en el “switchgear” #4

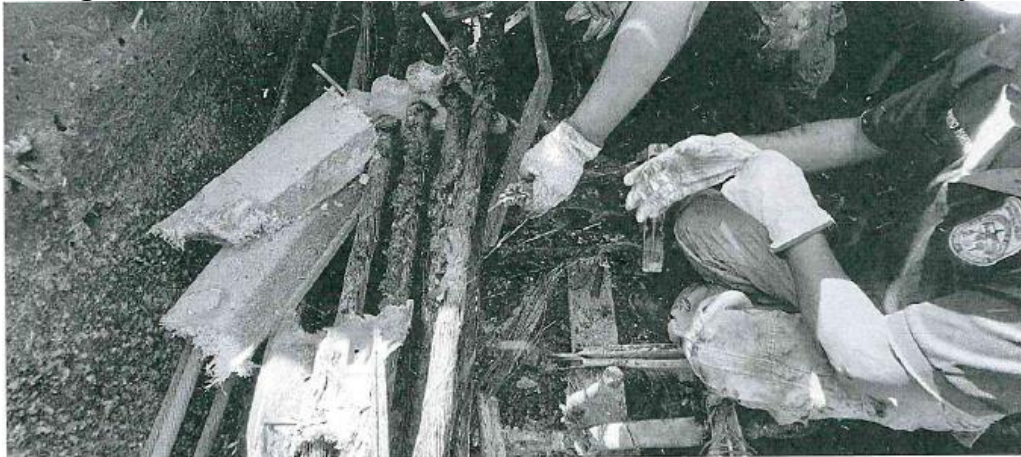
*las entrevistas realizadas a los trabajadores nos indican que el equipo que sufrió la falla es la protección del transformador #1.”*

**Figura 22.** Punto de falla del transformador #1 del lado de medio voltaje

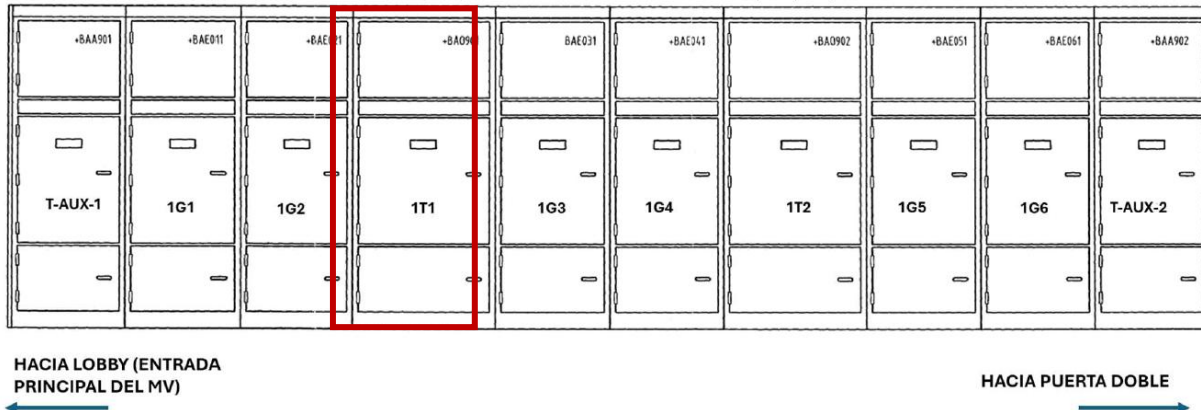
*“Son solamente dos las protecciones que pudieron haber realizado dicho disparo. Una es relevador SPAJ141 de sobrecorriente asociado al mismo 1T1, y la otra es la protección de falla a tierra de barra SPAU320C, que protege la barra de 13.8 kV también asociada al 1T1. El SPAJ 141 C estaba ubicado en el cubículo identificado como BAO901 y la protección de barra estaba en el cubículo BAA901 (...)”.*

**Figura 23. Ubicación del cubículo BAO901 (“switchgear” #4)**

En cuanto a la ubicación física de estas protecciones (véase la Figura 23), el relevador SPAJ141C se encontraba instalado en el cubículo identificado como BAO901 (“switchgear” número 4), mientras que el relevador SPAU320C estaba ubicado en el cubículo BAA901 (“switchgear” número 1). De lo anterior se desprende que la protección de sobrecorriente del lado de media tensión del transformador T1 se encontraba precisamente en el punto de origen del incendio previamente determinado por el Benemérito Cuerpo de Bomberos de la República de Panamá.

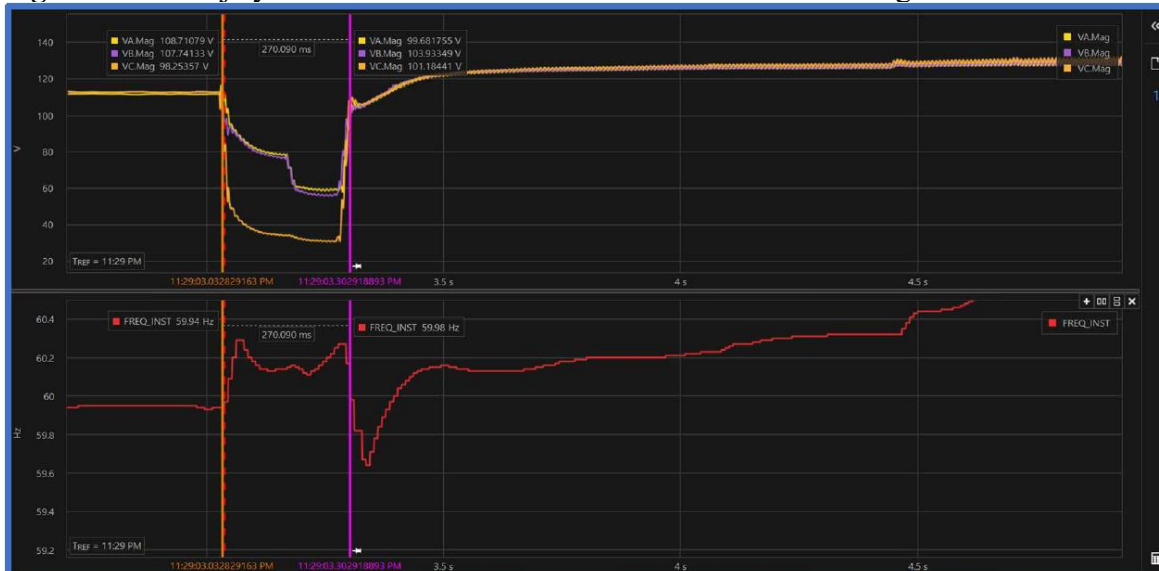
**Figura 26.** Voltaje y frecuencia en el sistema eléctrico de Panamá luego de liberada la falla

“De este gráfico se aprecia que la falla provoca una depresión de voltaje que se recupera rápidamente (275 milisegundos aproximadamente). Este es un tiempo de despeje de falla que no debe representar ningún riesgo para el SIN,

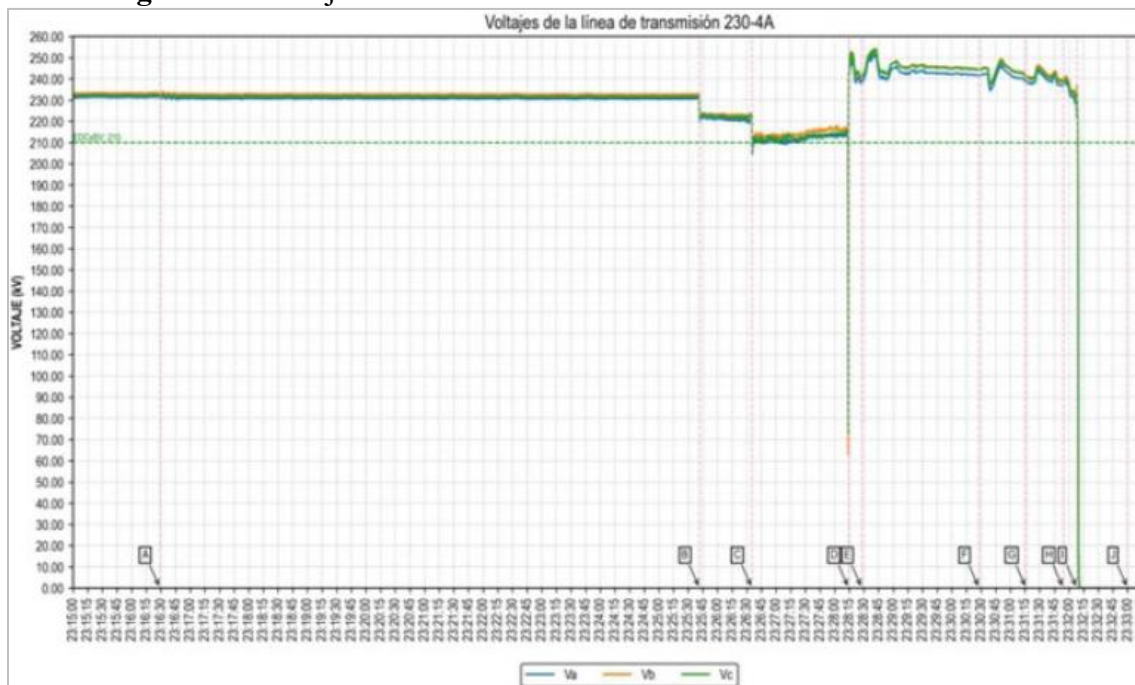
**Figura 27. Voltaje de la línea de transmisión Panamá – Chorrera 230-4A**

*“El gráfico anterior claramente demuestra que el momento en que ocurre un incidente que podría decirse fue percibido en el SIN es el momento que está marcado como ‘B’. La gráfica lo que demuestra es que desde el disparo del IT1, el voltaje se mantuvo inalterado hasta el evento del punto B, lo que sería totalmente incongruente con una falla sostenida desde el disparo del IT1 hasta el colapso total. Es decir, lo que el CND afirma en el Informe Final del CND contradice el gráfico aportado por el mismo CND. // PAN-AM, como lo ha reportado en este documento y en documentos anteriores, siempre ha reconocido que inicialmente hubo un relámpago de arco que causó un incendio en la central termoelectrica Pan-Am, que luego el mismo incendio avanza causando posiblemente fallas de todo tipo, monofásicas, bifásica o trifásicas, de magnitud inicialmente de un valor que resultó estar por debajo de los valores de los ajustes de los esquemas de protección en el sistema de 230 kV. Luego cuando la falla se elevó a un valor detectable, dicha falla fue despejada en 250 milésimas de segundo. // (...) La falla inicial que originó la apertura del interruptor IT1 corresponde a la marca ‘A’ en el gráfico no alteró el voltaje. Solo al llegar al punto ‘B’ se produce un valor de falla más elevado que estimamos ha de relacionarse con la destrucción del cableado de 13.8 kV y la afectación externa, por el fuego, de los cables y equipos del lado de 230 kV del transformador. Esta falla en los cables se produce porque el incendio del ‘switchgear’ se propagó a los cables alojados en el vigaducto, el cual actuó como una especie de chimenea por la que circuló el fuego y los gases calientes originados en el incendio. // (...) Obsérvese que a partir del punto B el voltaje cayó (es decir, no venía cayendo gradualmente como pretende hacer ver el CND) a 220 kV. Eso es 0.96 pu, en la barra de Chorrera 230 kV, y ese voltaje representa una condición, no solo posible sino además completamente manejable. Sería absurdo pensar que ese es el mismo voltaje que existe en el resto de la red. Por teoría básica de circuitos y potencia eléctrica, se sabe que a medida que nos alejamos del punto de falla, el voltaje se incrementa. Por ejemplo, obsérvese Subestación Panamá II. // (...) Ahora bien, ¿por qué con esa falla de los cables del TX1 no se produjo operación de la protección ya sea de sobre corriente o diferencial del transformador TX1? La respuesta es que los cables de control también corren por el vigaducto y se quemaron al avanzar el fuego buscando ascender como en una chimenea. Se quemaron los cables de control hacia los interruptores de 230 kV del TX1 y el TX2, por ende, aunque la protección seguramente operó (presumimos que así fue, pero es imposible tener certeza por la condición de estas tras el incendio en cuestión), la señal no podía llegar a su destino. No obstante, hay pruebas de que alguna o ambas protecciones diferenciales de transformador debieron haber actuado, porque la protección por fallo de interruptor estaba accionada cuando se realizó la investigación de los hechos. // La protección de fallo de interruptor era el relevador SEL-487B, lo que puede corroborarse en planos y en la programación que tenía ese relevador. Este relevador era el que debía encargarse de enviar un disparo remoto si detectaba fallo de interruptor ya sea en el 23T1, 23T2 o 23T3, a través del canal de comunicación de los relevadores de línea SEL-311L, y hacer actuar a los interruptores 23B52 y 23M52 de Chorrera al llegar el tono (desde la central termoelectrica Pan-Am) a los relevadores SEL- 311L de subestación Chorrera. Como también hemos explicado, presumimos que este esquema no pudo actuar porque el incendio destruyó la fibra óptica dentro de las instalaciones de la central termoelectrica Pan-Am. // A pesar de todo esto, la*

*protección SEL-311L primaria de la línea 230-11 detectó la falla una vez esta se hizo presente en el sistema de 230 kV, que sí afectó al SIN, pero que fue despejada en apenas 200 milésimas de segundo o 250 milésimas de segundo si se consideran los 3 ciclos de operación en el que opera un interruptor de 230 kV.”.*
