COMISIÓN REGIONAL DE INTERCONEXIÓN ELÉCTRICA

**SUPERVISIÓN Y FISCALIZACIÓN DE LOS SISTEMAS
DE TRANSMISIÓN ELÉCTRICA**

LÍNEA SIEPAC – EPR

FEBRERO – JUNIO 2015

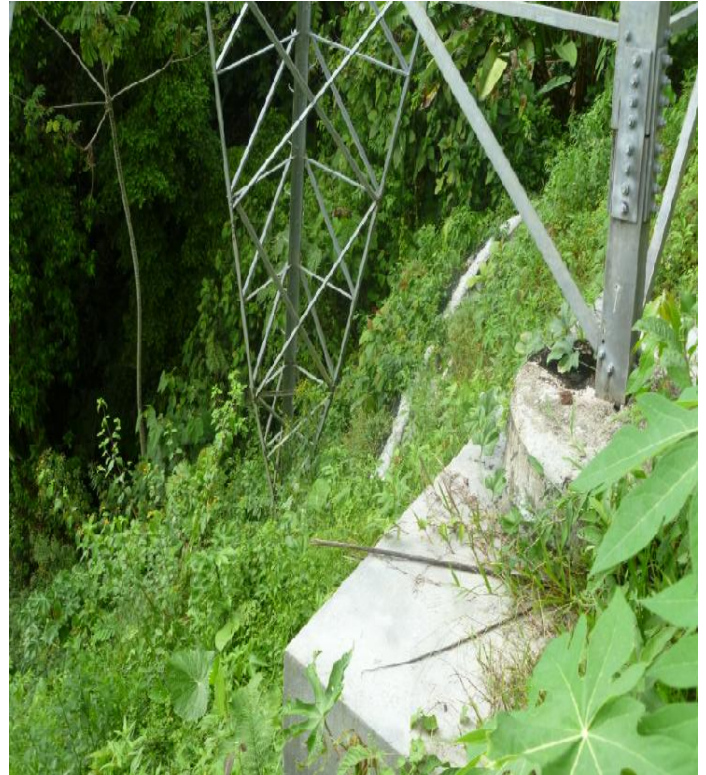
Torre con pendiente muy inclinada, muchas requieren obras de mitigación

- Los tramos 17,18 y 19 evidencian serios problemas de desplazamiento y asentamiento de tierras, los cuales pueden ser de considerable magnitud, tales como el Tramo 18, con soluciones que podrían eventualmente ser caras. Se estima que el costo del mantenimiento en estos tramos puede ser relativamente más caro que en el resto de los tramos de la línea SIEPAC.

Debe agregarse que posterior a esta supervisión se dio un evento que dañó la torre 65 del tramo 18.

En base a ello se sugerirá realizar monitoreos más frecuentes (3 veces al año, en forma espaciada) en los tramos 17, 18 y 19, así como en el tramo 11 en Honduras.

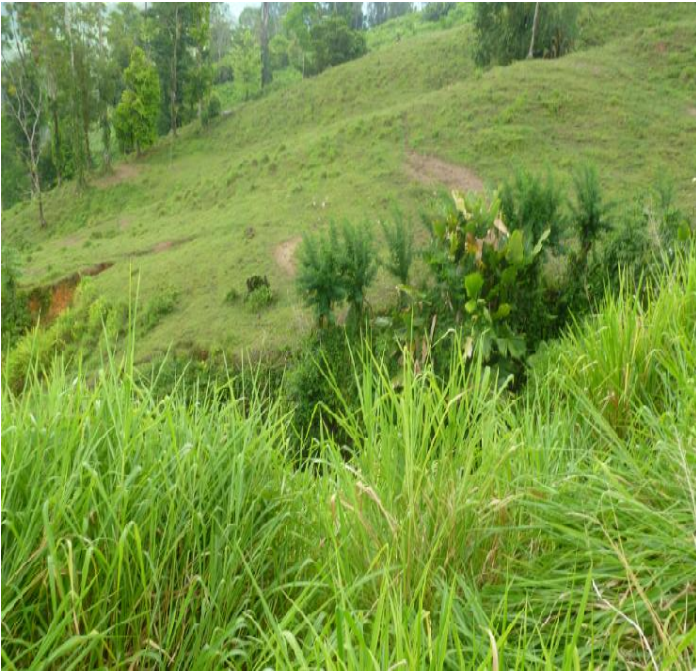
Terreno descombrado, falla de tierra en proceso

- El avance de la frontera agrícola aunque no afecta la servidumbre en sí, crea problemas en los terrenos aledaños al descombrarse estos por los dueños, pues provoca condiciones propias para los deslizamientos.
- EPR está invirtiendo intensamente en mejoras a los caminos de acceso y protección de obras civiles a torres. Esto es necesario por el alto nivel de pluviosidad de las zonas. El esquema costarricense hace acopio de contratistas locales manejados solo por el supervisor de EPR.
- EPR compró el terreno requerido para bodegas y oficinas ubicadas en Orotina, punto equidistante de los tramos en operación, donde actualmente están en el proceso de cercado. Se espera terminar su construcción para finales del 2,015.

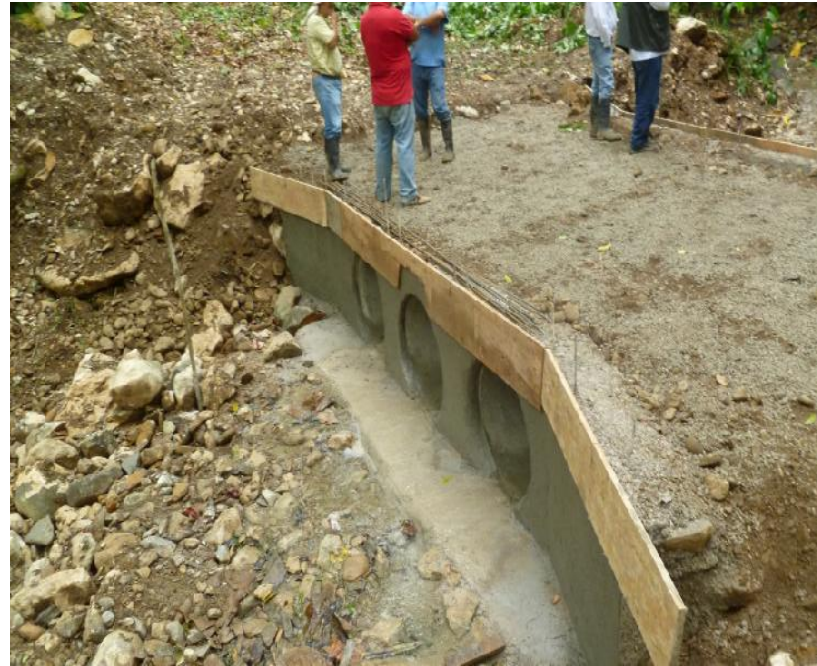
Mejoras en caminos de acceso

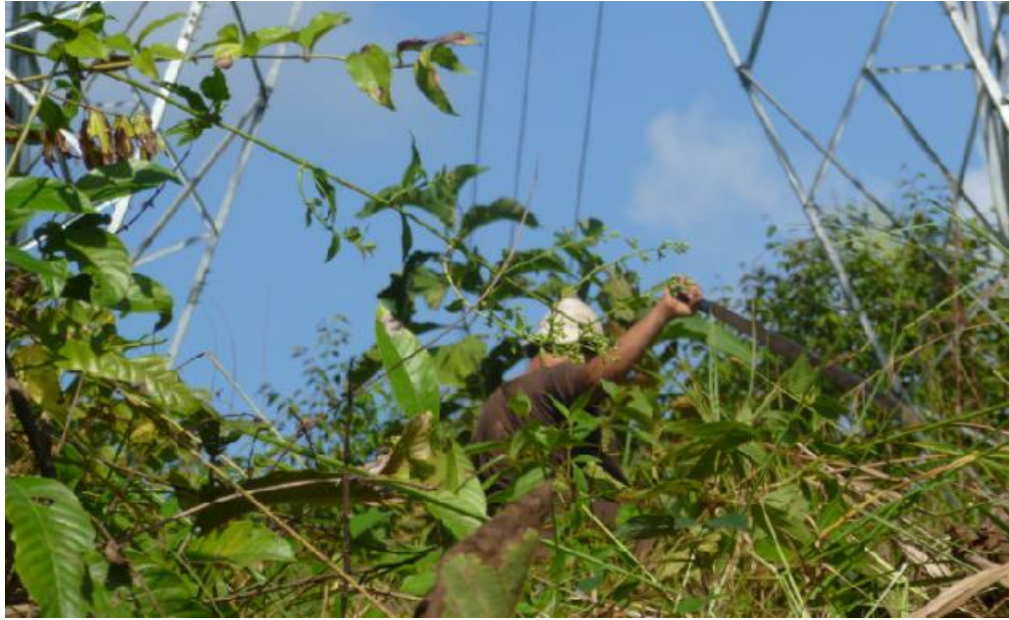
Se requiere personal de campo usen equipo adecuado de seguridad

- Se manifiestan carencias en el ámbito de la Seguridad Industrial. Se le ha pedido a EPR exigir que el personal de campo, sean empleados propios o sus contratistas, usen los equipos de seguridad personal (cascos, camisas manga larga, chalecos reflectivos de cinta, guantes, otros). Esta normativa se requiere para mitigar cualquier daño o perjuicio a las personas.

- Se le ha pedido a EPR exigir que la gente de campo, sean empleados propios o sus contratistas, usen los equipos de seguridad personal (cascos, camisas manga larga, chalecos reflectivos de cinta, guantes, otros). Esta normativa de seguridad se requiere para mitigar cualquier daño o perjuicio a las personas.

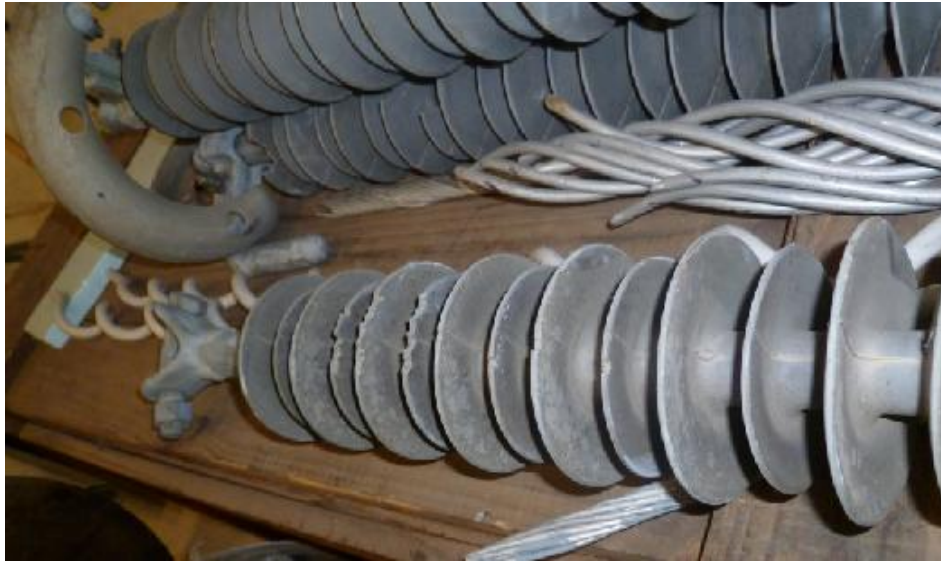
Aisladores atacados por zopilotes

- Se han encontrado problemas con aisladores poliméricos que fueron comidos por zopilotes. Este problema se ha visto en los cuatro países del área norte (ES, GT, HON, NI), por los momentos en El Salvador están probando un aditamento para evitar que los zopilotes se posicionen cerca de los aisladores y evitar se los coman; aún se debe esperar ver los resultados de dicho aditamento.

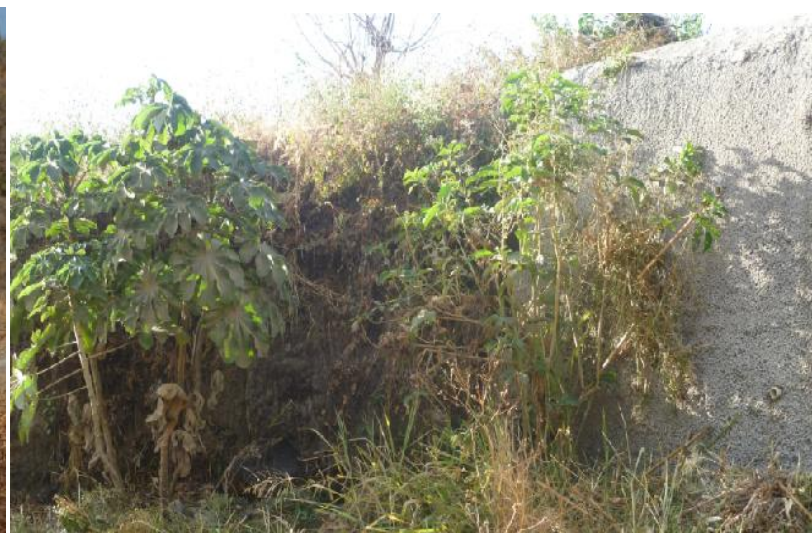
Muro que no se ha construido por no estar definido alcance de mantenimiento entre EPR y ETESAL

- SIEPAC y ETESAL comparten el uso de dobles circuitos en las torres de los tramos 5 y 6.

Existe un problema acerca de las obligaciones sobre el mantenimiento de la línea en dichos tramos de uso conjunto pues por ahora ETESAL ha dejado toda la responsabilidad del mantenimiento sobre EPR sin ayudarlo en los cargos financieros generados por los trabajos de reparación que eventualmente se requieren, por ello EPR debe arreglar este obstáculo con ETESAL lo más pronto posible para evitar que este problema se alargue y pueda crear inconvenientes en el mantenimiento; de no llegar a un acuerdo, EPR deberá hacer los mantenimientos por sí misma para preservar la integridad de la línea.

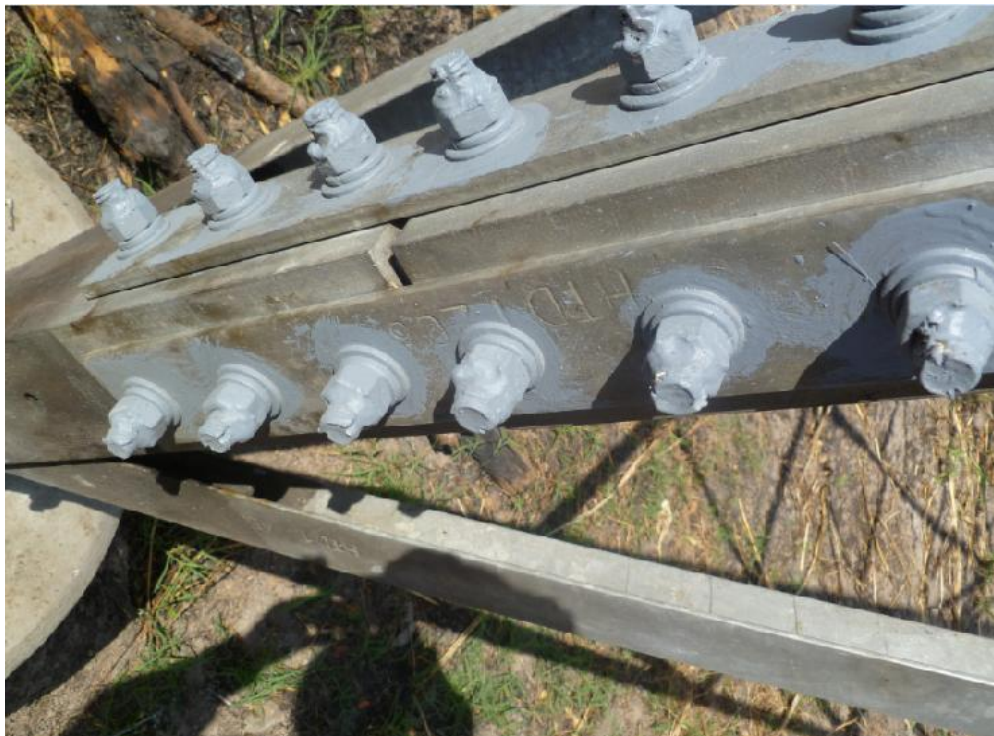
Soldadura de pernos para impedir vandalismo

- En El Salvador (al igual que Honduras), para impedir el robo de piezas, están soldando pernos y perfiles hasta una altura de 20 metros. Esta opción aunque ha resuelto el problema del robo,

está creando un problema de oxidación en las piezas, a pesar de agregarle posteriormente una protección de galvanizado en frío.

Es necesario que en todas las sucursales donde se ha requerido la soldadura de pernos y piezas para evitar el robo, se busque un recubrimiento de galvanizado en frío adecuado, que no presente procesos de oxidación tan rápidos como los encontrados en Honduras.

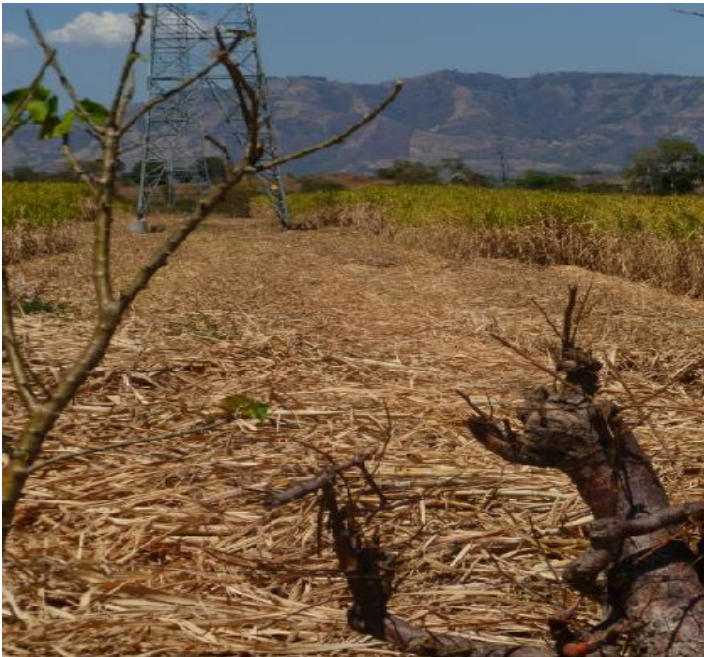
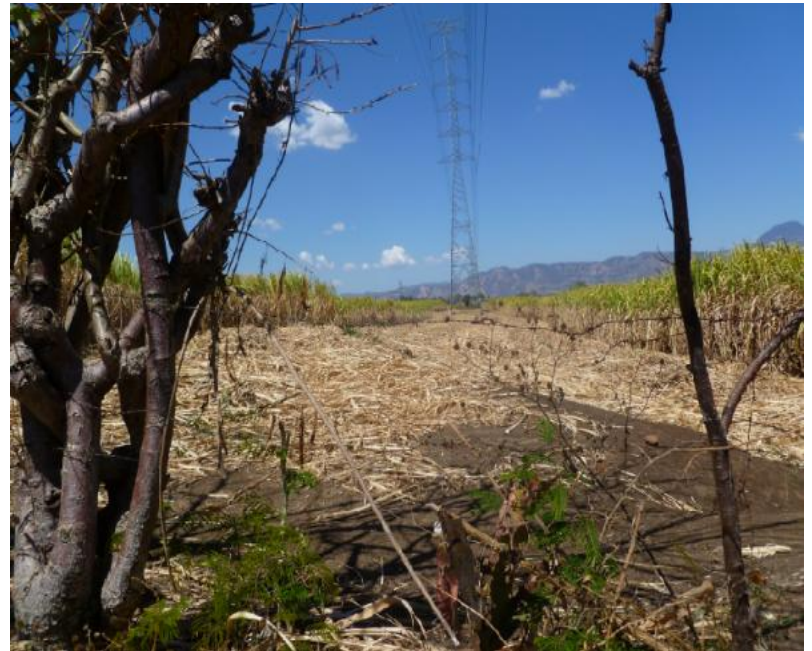
Brechas en cañaveral previo a su quema, este método redujo a cero los disparos de la línea T 36 – T 39, tramo 5 E.S.

- EPR maneja la quema controlada de cañaverales en los sitios donde se cultiva por debajo y en las cercanías de la línea, lo que ha resultado en una disminución del 100% de los disparos de línea por quema; esta experiencia debe ser transmitida al resto de EPR Centroamérica donde existan situaciones de brecha similares.

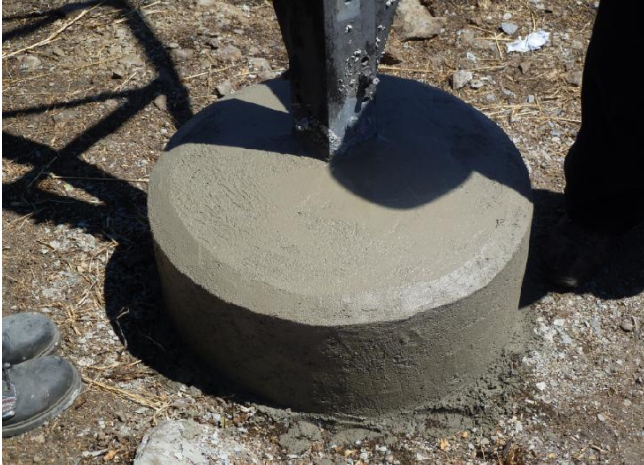
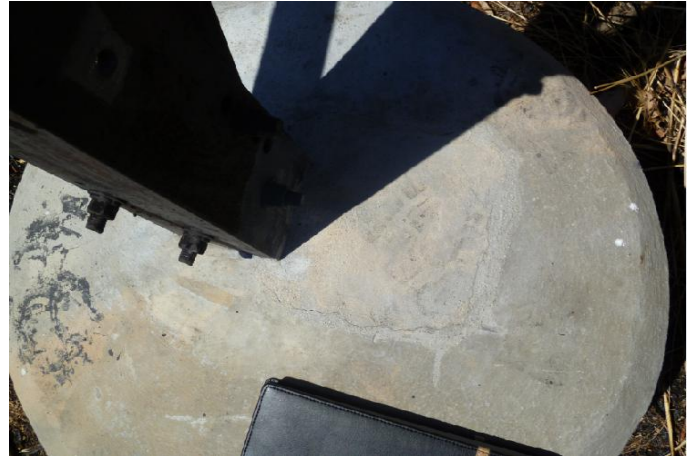
Pilastra reparada dañada por rayo, más tierra embebida en concreto; foto de otra pilastra donde conector tierra está ya embebido

- En algunas zonas se han tenido que embeber la conexión de tierra para evitar el robo, igual práctica se ejecuta en Honduras. No se considera la mejor opción, proponiéndose se realice como hacen en Guatemala y Nicaragua.

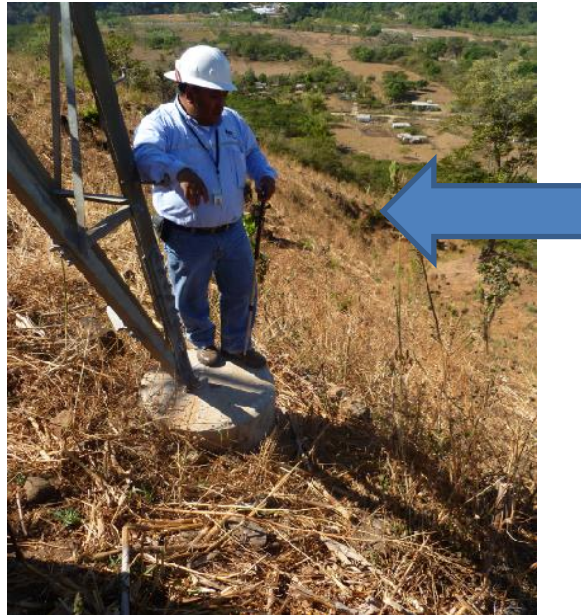
Talud se está agrietando y desplazando, obra de protección a definir por análisis geotécnico

- Se están presentando problemas de movimiento de tierras en las laderas de las montañas por donde pasa la línea (tramo 1) originado por una sobreexplotación agrícola (cultivos de maíz y pastoreo sin manejo adecuado).

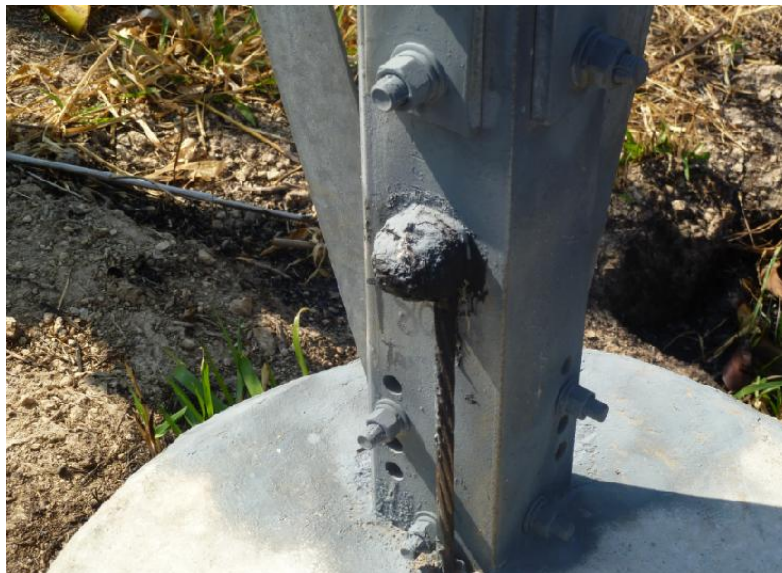
Cubierta de conectores de tierra con tela-asfalto para evitar robos

- Para evitar el muy común robo de conectores de puesta a tierra en la línea de transmisión, Guatemala recubre estos con tela impregnada en asfalto, lo que ha sido suficiente en este país para disuadir el robo.

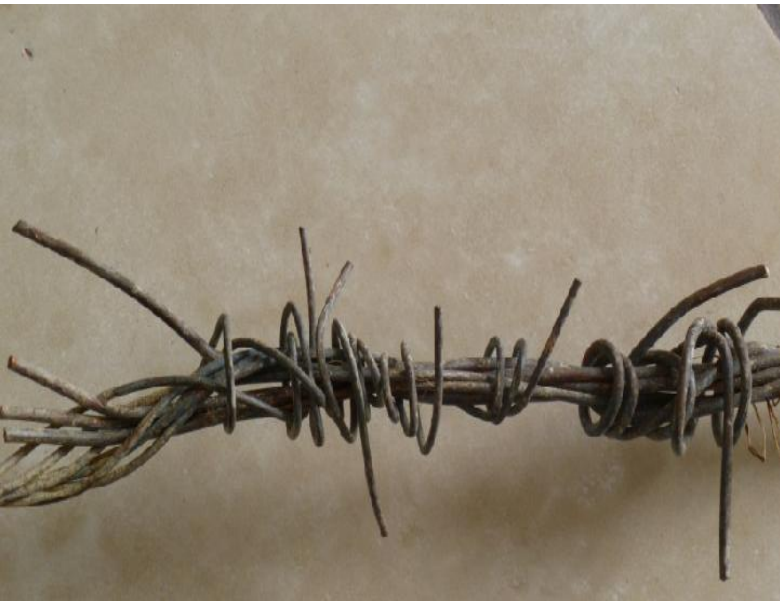
Cable de Puestas a Tierra (PAT) entorchado que se ha cambiado

- Se detectaron problemas derivados de malas prácticas constructivas de la línea que fueron dejados por el contratista original, como ser puestas a tierra entorchadas, lotes de tuercas que han perdido su galvanizado, conectores de subestación de baja calidad que se han rajado con la vibración, los cuales han ido apareciendo y reparándose.

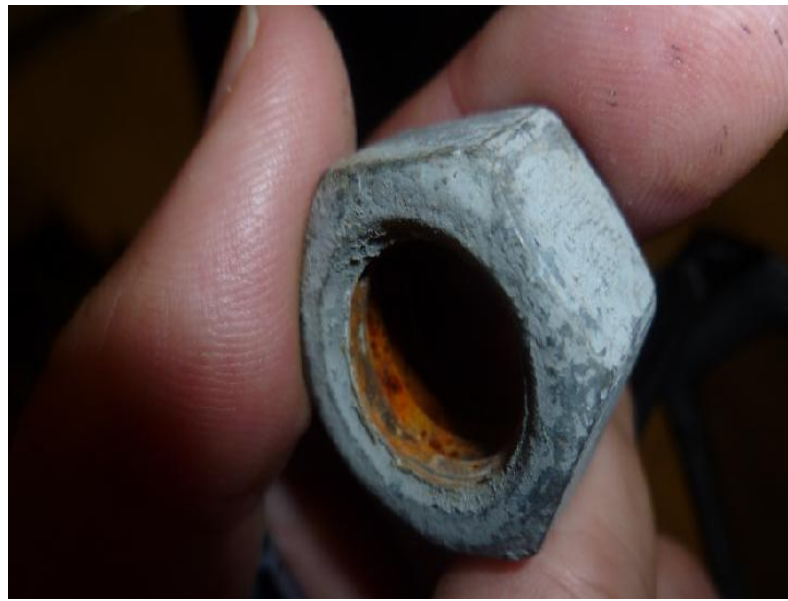
Ejemplo tuercas cambiadas por oxidación

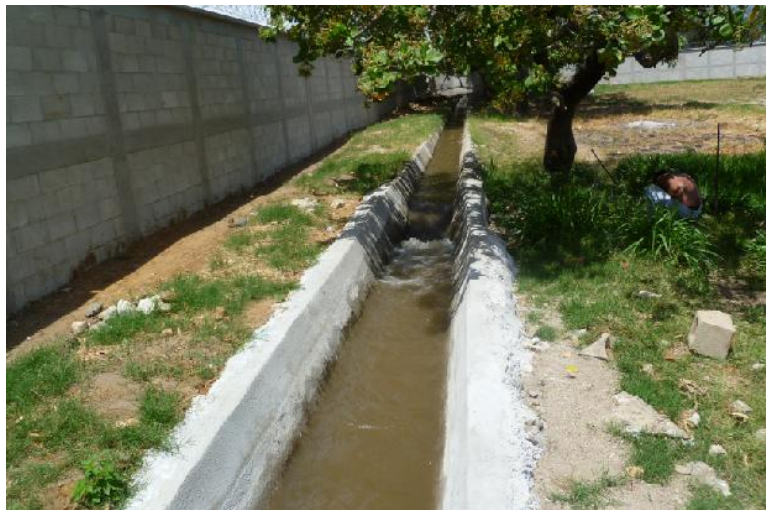
Canal irrigación pasando por parte alta terreno bodegas.

- Las bodegas propias de EPR están en proceso constructivo avanzado en Guatemala. Aunque esta ubicación presenta una condición de riesgo por inundación de canales de riego, donde se le ha pedido a EPR que busque un mecanismo para evitar daños o reclamos en el futuro.

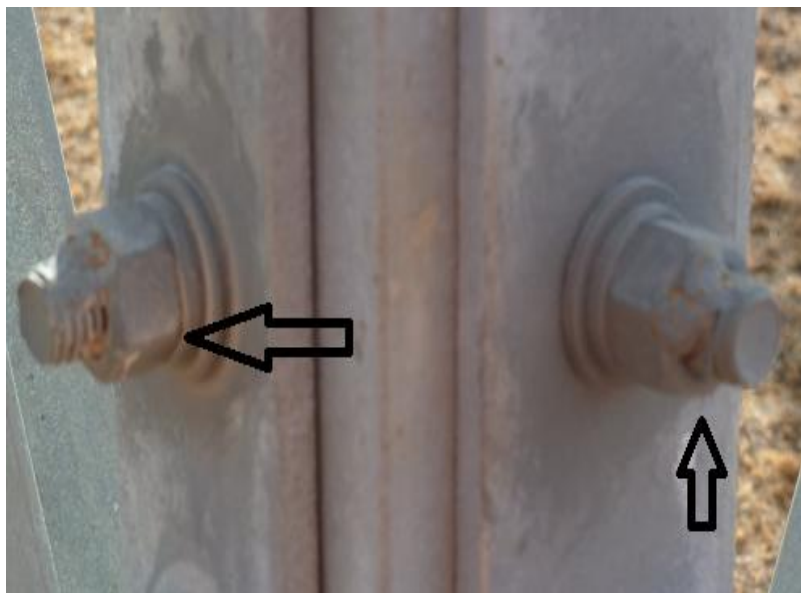
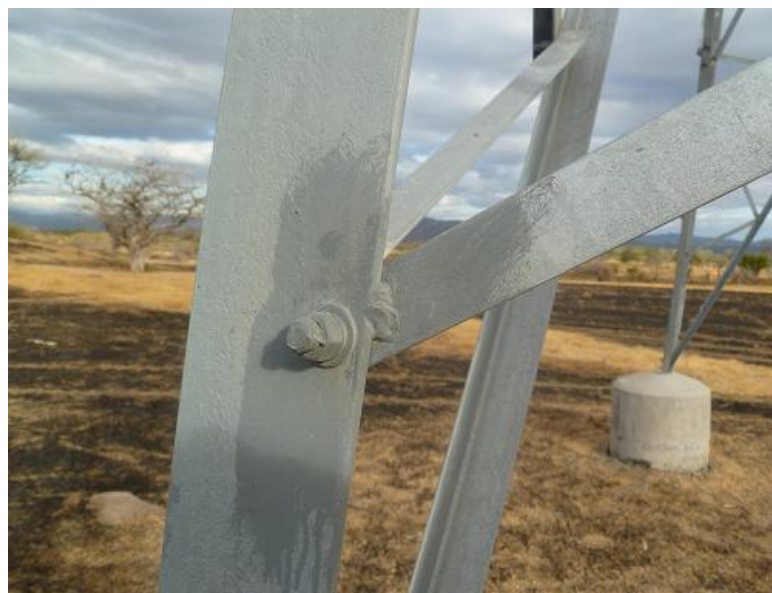
Oxidación en pernos soldados

Perno y ángulos soldados por robo

- Se han detectado también problemas de oxidación en las estructuras que se han tenido que soldar para evitar el vandalismo, deben buscarse correcciones similares a las sugeridas en El Salvador.

Sería conveniente que ante este problema, se utilicen las opciones para manejar una soldadura química por medio de epóxicos que harían el proceso de protección contra el robo de piezas de ejecución más rápida y económica, así como evitaría la oxidación de las piezas resultantes del proceso de soldadura y galvanizado en frío defectuoso.

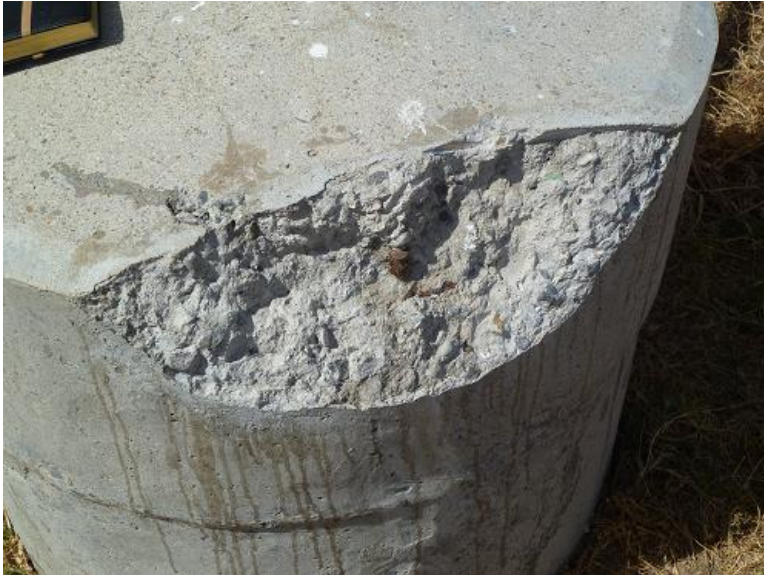
Daño a Pilastra por Rayo torre 95 tramo 9

- Se detectó alta resistencia en las puestas a tierras (a ejemplo torre 6, tramo 8) y daños muy probablemente por la misma causa en los sectores aledaños a las torres 95, 96 y 108 del tramo 9, cuando cayeron rayos y las puestas a tierra no pudieron evacuar adecuadamente estos, deteriorado varias pilastras en esos eventos.

Se debe remediar en verano y corregir las resistencias a tierra de los tramos 8 y 9 donde se detecte problemas de alta impedancia para evitar siga habiendo daños a pilastras provocados por rayos.

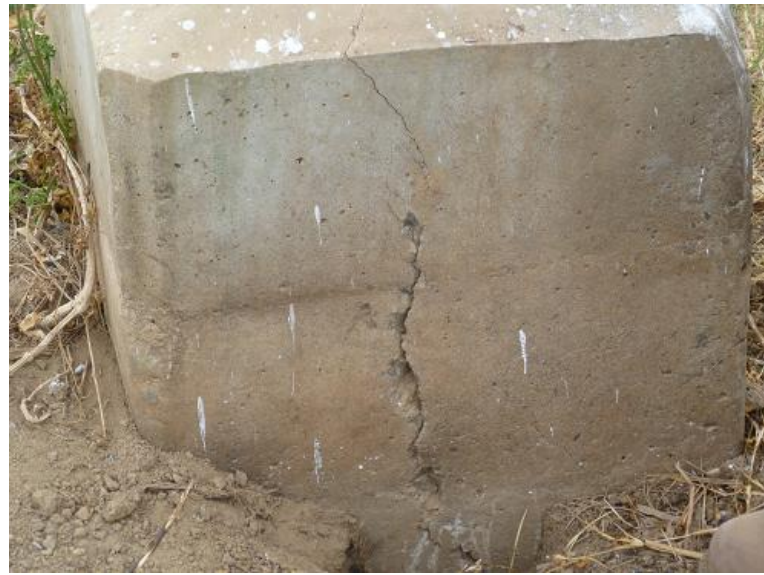
Otra pilastra dañada torre 118, tramo 9

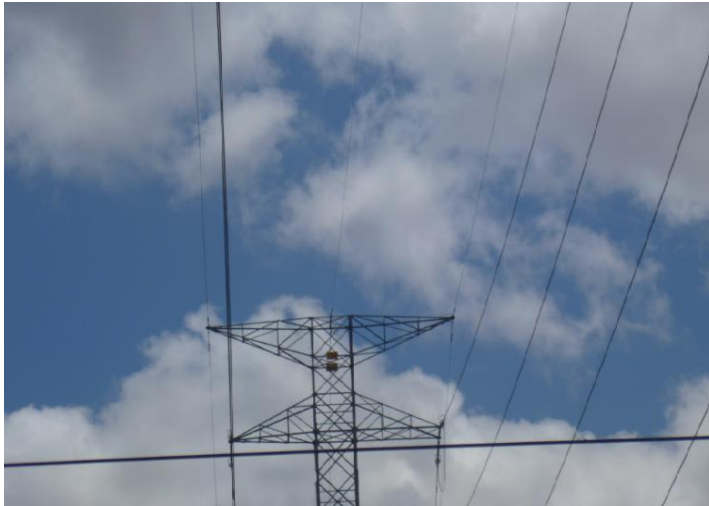
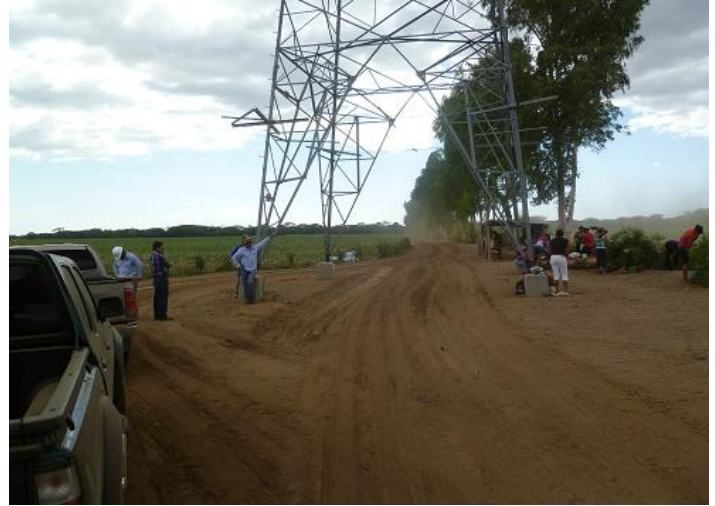
Cable OPGW colocado sin permiso y removido

Camino creado bajo torre 98 tramo 9

- Se han encontrado intentos de uso de las estructuras y de las servidumbres de las torres por particulares para actividades ajenas al SIEPAC, las cuales por ahora EPR ha evitado, y sobre lo cual hay que mantener una vigilancia permanente. En general debe prohibirse el empleo de la infraestructura de la línea para usos que no correspondan a los servicios exclusivos de la red.
- Se está manejando ya el sistema de SCADA local donde se controlan los tramos y subestaciones correspondientes a Honduras.

Se han encontrado intentos de uso por particulares de las estructuras de las torres para actividades ajenas al SIEPAC; se le ha indicado a EPR que bajo ningún concepto permitan el empleo de las estructuras de transmisión para usos que no correspondan a los servicios exclusivos de SIEPAC.

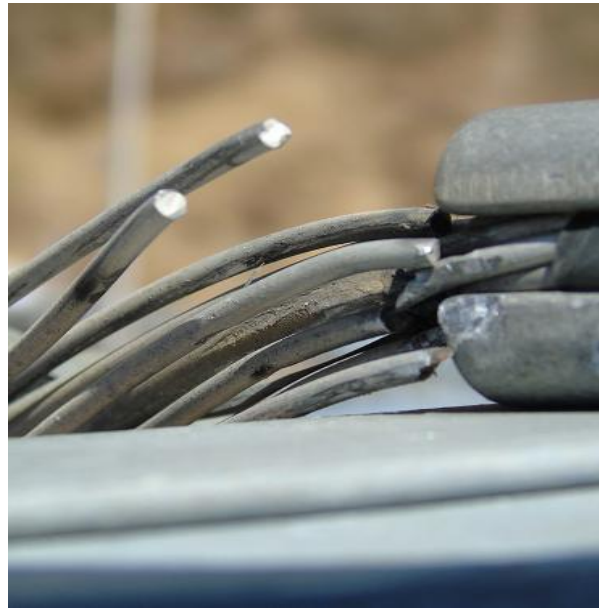
Rotura Hilos de Guarda

- Se encontró problemas de fricciones y fatiga del cable de guarda, con rotura de algunos hilos causado por vibración eólica. El problema parece estar en el cable mensajero (colas) que unen los

contrapesos, los cuales son muy rígidos. EPR Honduras puede utilizar la experiencia de Guatemala que está experimentando el mismo problema, donde están probando colocar unas colas más flexibles para resolver el problema.

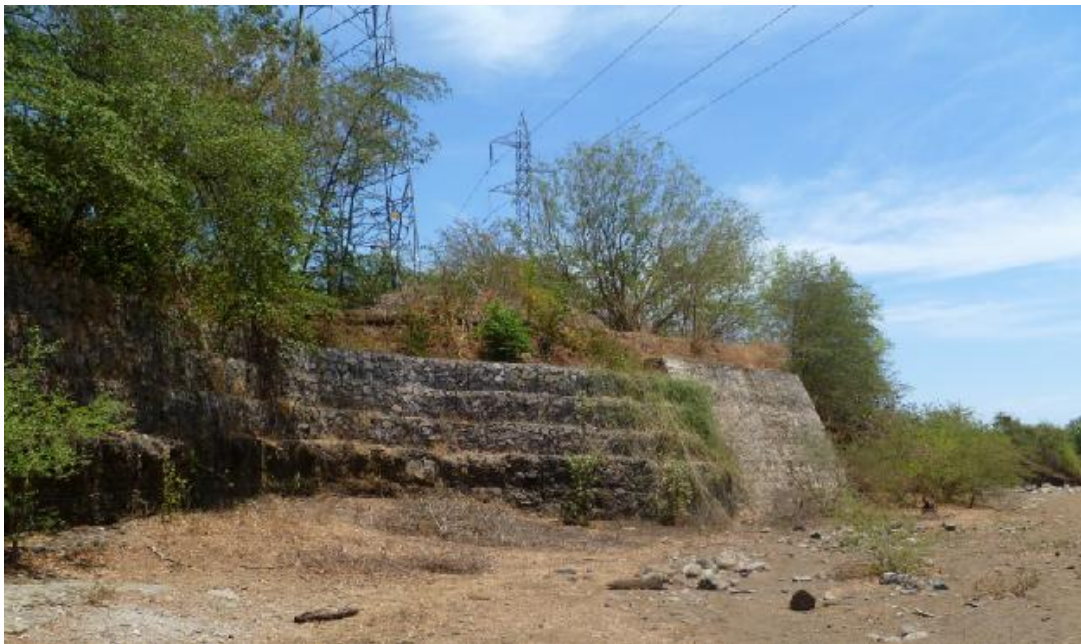
Limpieza y corte de árboles que puedan dañar obras civiles de protección (muros gaviones)

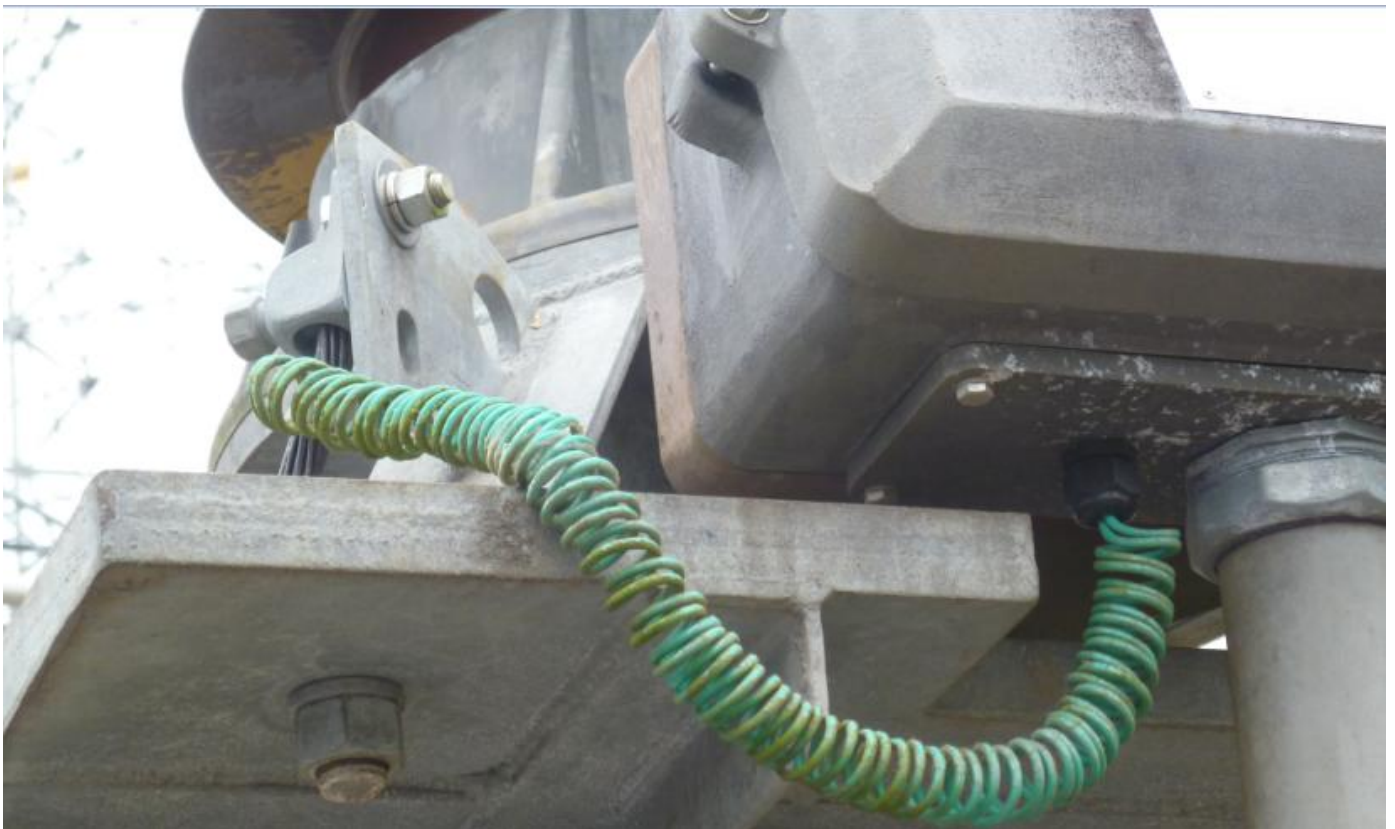
Conexiones de tierra de los T.Cs. sulfatadas

Por ahora un problema de mantenimiento detectado es la sulfatación de las conexiones de tierra de los T.Cs. (transformadores de corriente), los cuales deberán ser cambiados.

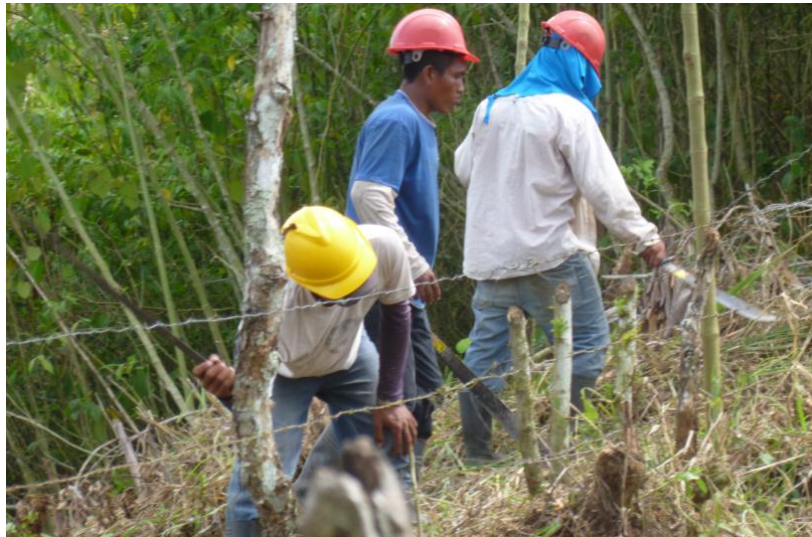
- Se observó deficiencias similares a Costa Rica en el uso de equipo de seguridad personal en cierto personal de mantenimiento (limpieza de brechas en este caso), se le indicará a EPR corregir esta deficiencia.
