**COMISIÓN REGIONAL DE INTERCONEXIÓN ELÉCTRICA**

**SUPERVISIÓN Y VIGILANCIA DEL MER**

**EVALUACIÓN DEL ESTADO DE LA LÍNEA SIEPAC  
AÑOS 2015-2017**

INFORME SV-53-2017		
Responsables	Puesto	Firma
Sonia Fernández	Coordinadora

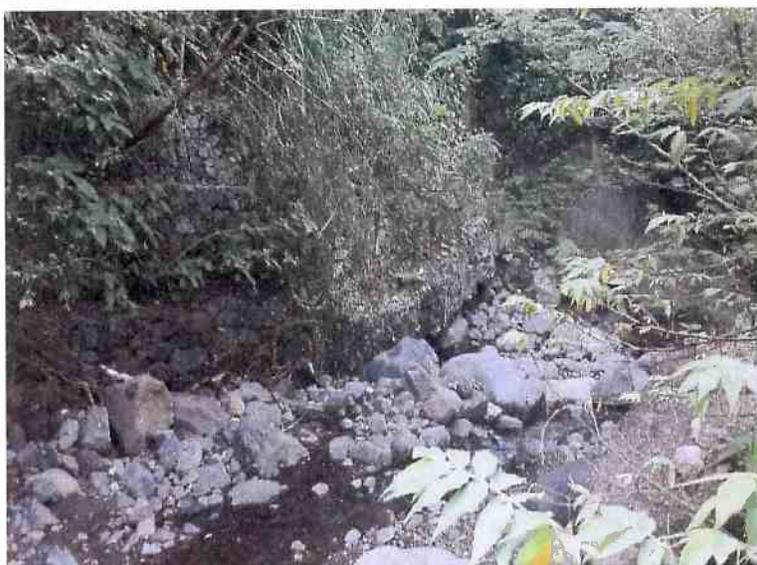
Foto # 1 2015

En los años 2014 y 2015 se detectó en Guatemala condiciones de riesgo por desbordamiento de quebradas, creación de escorrentías y erosión en los TRAMOS 1 y 3 de la L/T, situaciones que fueron corregidas hasta en los años 2016 y 2017 (fotos 1 y 2).

**Torre 193 tramo 1 falla de muro de gaviones detectado año 2015 y corregido I semestre 2017**

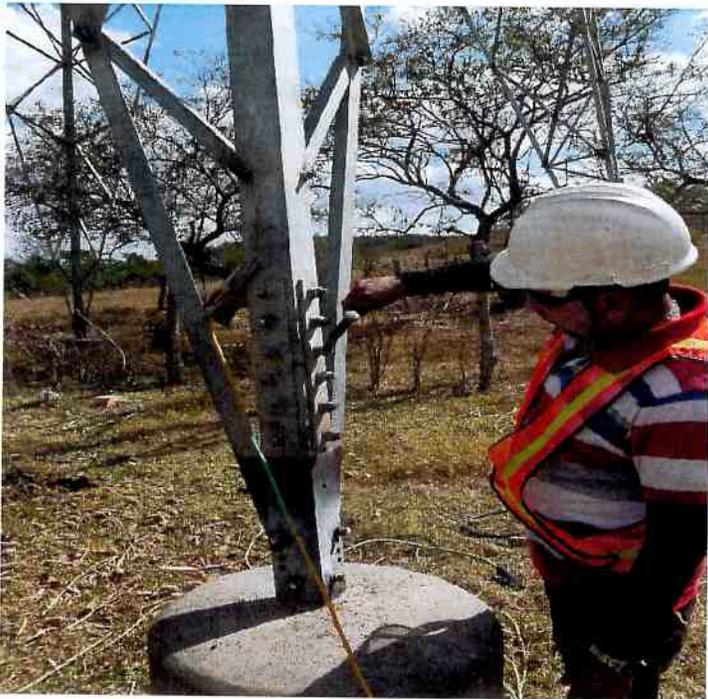
Se ha requerido realizar trabajos de soldadura de pernos y piezas (foto # 3) e implementación de vigilancia como medida de mitigación ante el robo de partes de las torres de transmisión el cual fue un problema severo en El Salvador.

Foto # 3 Soldadura de pernos tramo Ahuachapán - Nejapa

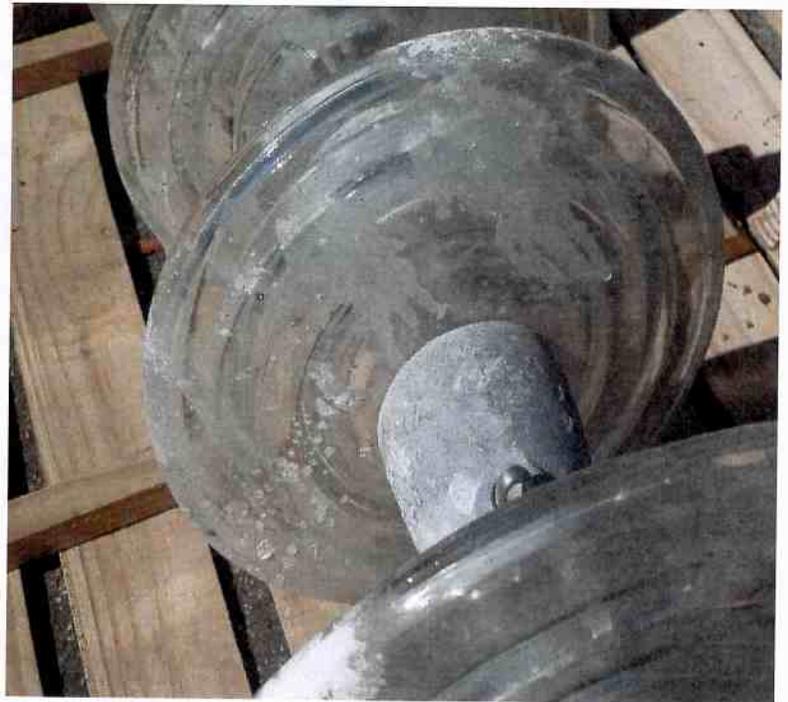
En sectores de El Salvador se ha detectado contaminación en aisladores por procesos industriales semi-artesanales de producción de cal (foto # 4). Además, se han realizado gastos de Honorarios y Servicios Profesionales relativo a los estudios de modificaciones en la línea en las t77 TRAMO 5 y t27 TRAMO 7.

Foto # 4 Aislamiento contaminado El Salvador

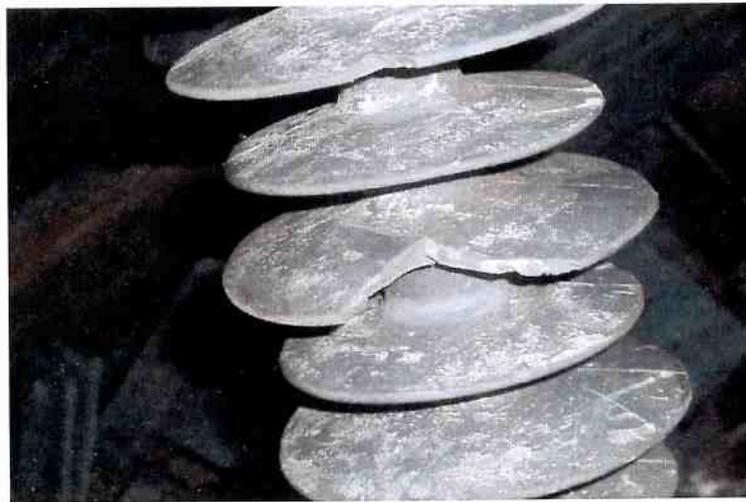
Con base en las inspecciones pedestres se detectó una incipiente afectación por corrosión en las secciones metálicas de los aisladores en la LT en sectores de los tramos 8, 9 (por brisa marina), y de estructuras de torres en tramo 11 de Honduras; daño por roído y contaminación fecal por aves obliga a cambio de aislamiento en la línea en tramos 8 y 9 (foto # 5). Un fenómeno de corrosión presumiblemente por metano de heces vacunas obligó al cambio de tuberías de cableados en la SE San Buenaventura.

Foto # 5 Roído de aisladores y contaminación fecal por aves

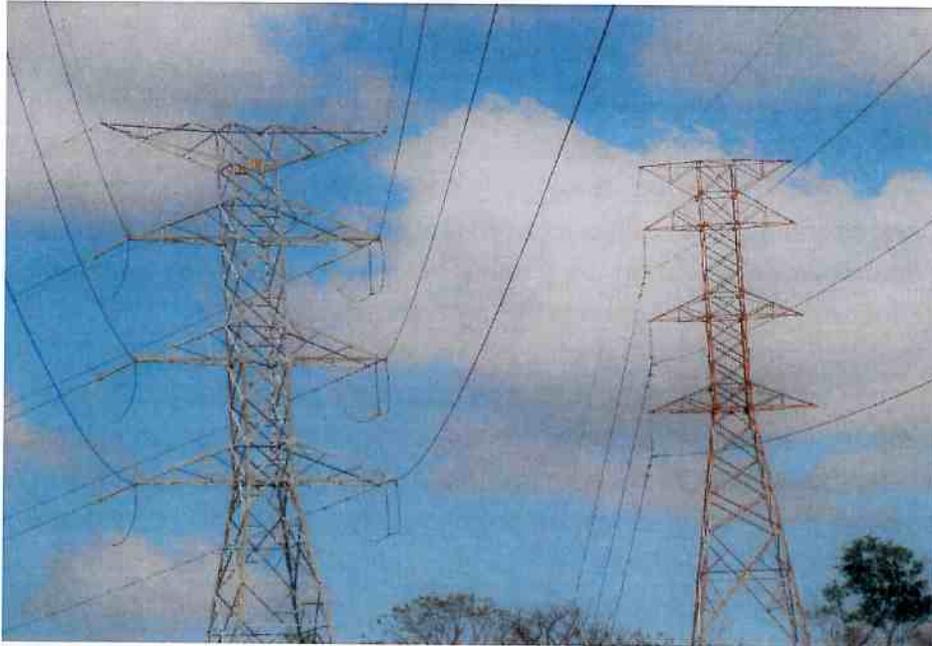
Se observó contaminación por cenizas volcánicas en las torres que son tratadas periódicamente (foto # 6), se limpian o sustituyen las cadenas de aisladores de acuerdo a la criticidad de contaminación.

Foto # 6 Torre 119 tramo 13 SIEPAC con control de contaminación cenizas volcánicas (izq.); a la par torre de ENATREL contaminada

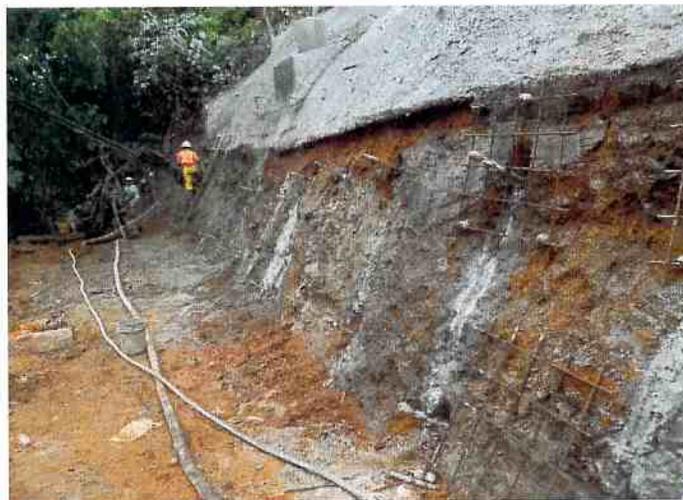
Por efecto de erosión del suelo, se han realizado obras mayores de: a) reforzamiento de suelos cocidos torres 31 y 126 del tramo 17; b) reforzamiento de suelos cocidos en torres 102 y 103 del tramo 18 (foto # 7); c) construcción de variante a la L.T. entre las torres 105 y 110 del tramo 18.

Foto # 7 Torre 102 tramo 18, suelos cocidos, perforación e incrustación de pernos de estabilización

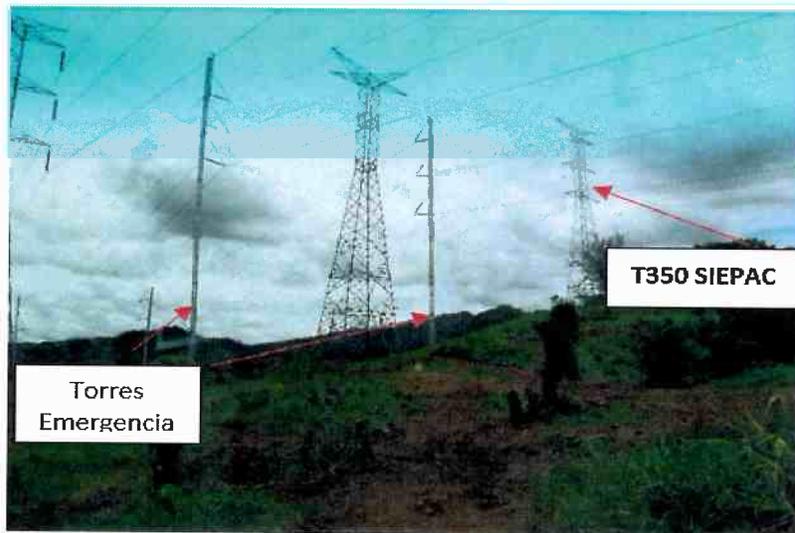
Detección en Panamá de falla geológica que generó condiciones de riesgo en la torre 350 del T20 (foto # 8) la cual requería una rápida respuesta pero que se accionó hasta 4 días después al no disponer EPR Panamá del personal de campo necesario.

Por efectos de erosión de suelos, está pendiente la evaluación y construcción de una variante entre las torres 348 y 352 del tramo 20.

Foto # 8 Torre 350 tramo 20 donde se construirá variante desde torre 348 a la 352

S&V solicitó a EPR que establezca un protocolo de respuesta rápida ante emergencias que pudiesen afectar la infraestructura de la SIEPAC.
