## REPORTE DE EVENTO N° 145-7-2024

viernes, 26 de julio de 2024 19:16:00 – Panamá.

Activación de contingencia C8 del sistema SPEARS, luego de abrir interruptores en extremo de SE Changuinola para la línea Cahuita - Changuinola, desconectando 94 MW de generación en el área de control de Panamá (Desconectando unidades hidroeléctricas El Alto U1 y U2, Gualaca U1, Lorena U2 y Prudencia U2) ocasionando oscilaciones electromecánicas no amortiguadas y activación del esquema ESIM004\_OSC disparando los autotransformadores de 400 kV en SE Los Brillantes (Guatemala).

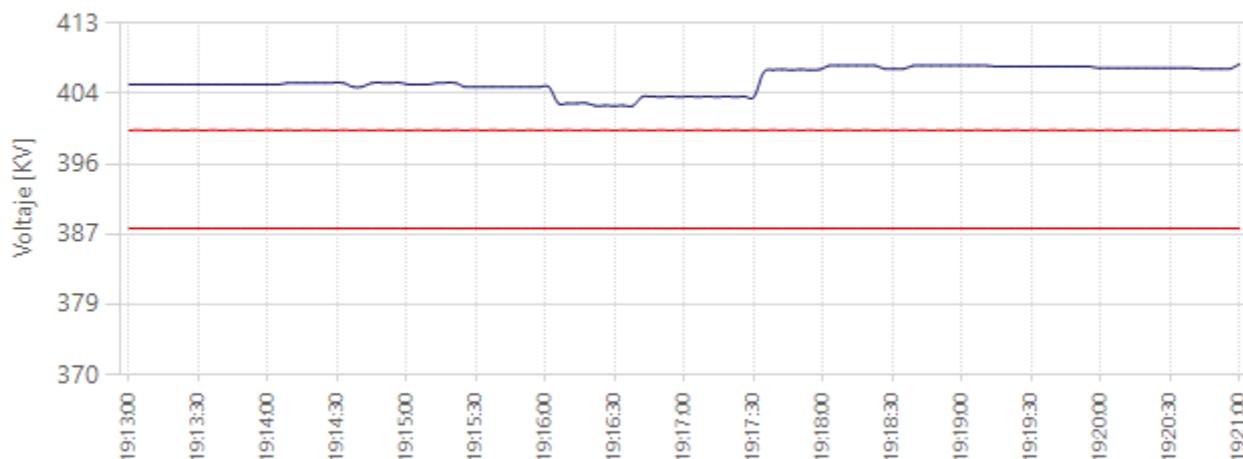
## 3. LT Los Brillantes - Tapachula [KV]

Voltaje Máximo	19:21:00	408.10
Voltaje Mínimo	19:16:21	403.00

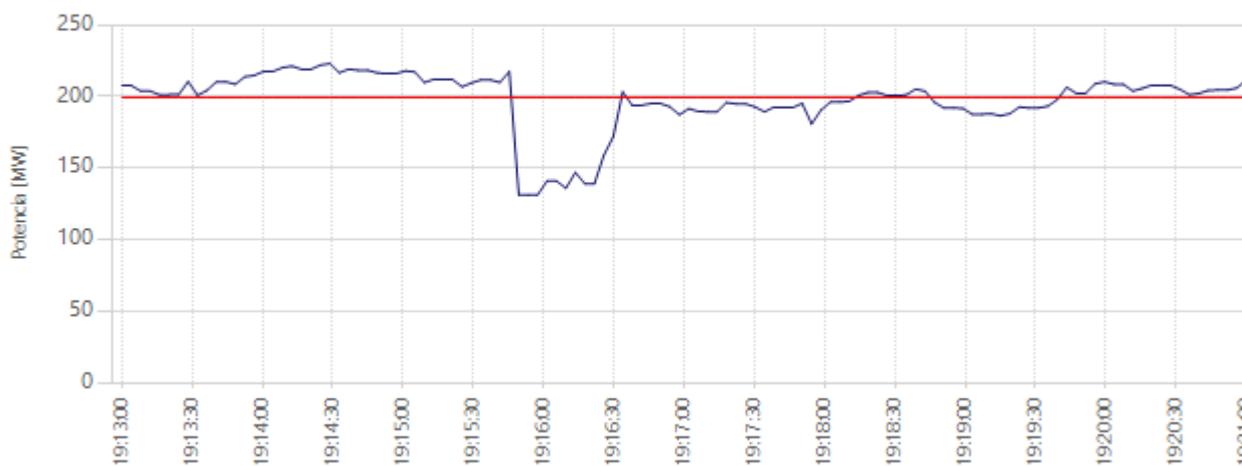
#### 5. Intercambio Neto del área de control de Panamá

Intercambio neto mínimo	19:15:49	131.37
Intercambio neto máximo	19:14:28	223.18

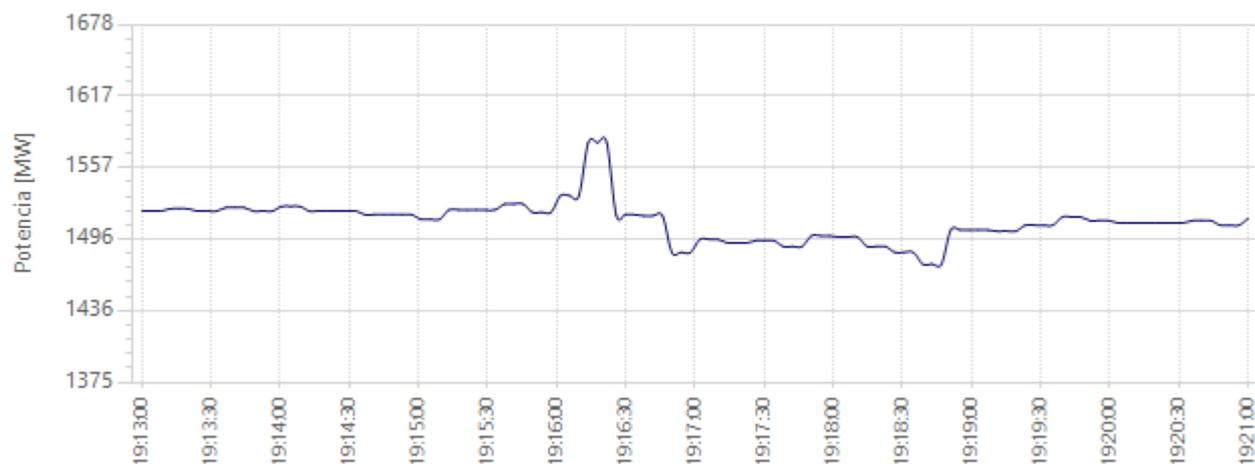
### 6. Demanda del área de control de Panamá

País	Demanda Previa	Demanda Posterior	Diferencia*
Panamá	1520	1485	-35

\*Diferencia = mínimo de demanda 1 minuto post-evento - promedio de demanda 1 minuto pre-evento

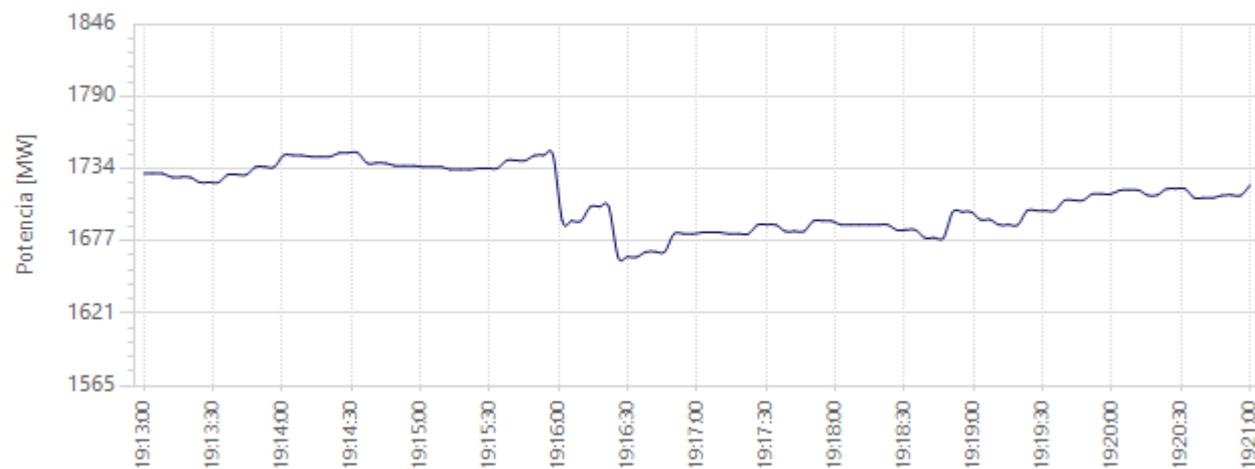
### 7. Generación del área de control de Panamá

País	Generación Previa	Generación Posterior	Diferencia**
Panamá	1737	1665	-72

\*\*Diferencia = mínimo de generación 1 minuto post-evento - promedio de generación 1 minuto pre-evento
