REPORTE DE EVENTO N° 287-12-2023

INFORMACIÓN PRELIMINAR

Explosión de banco de capacitores C3 a 115 kV en subestación Panamá.

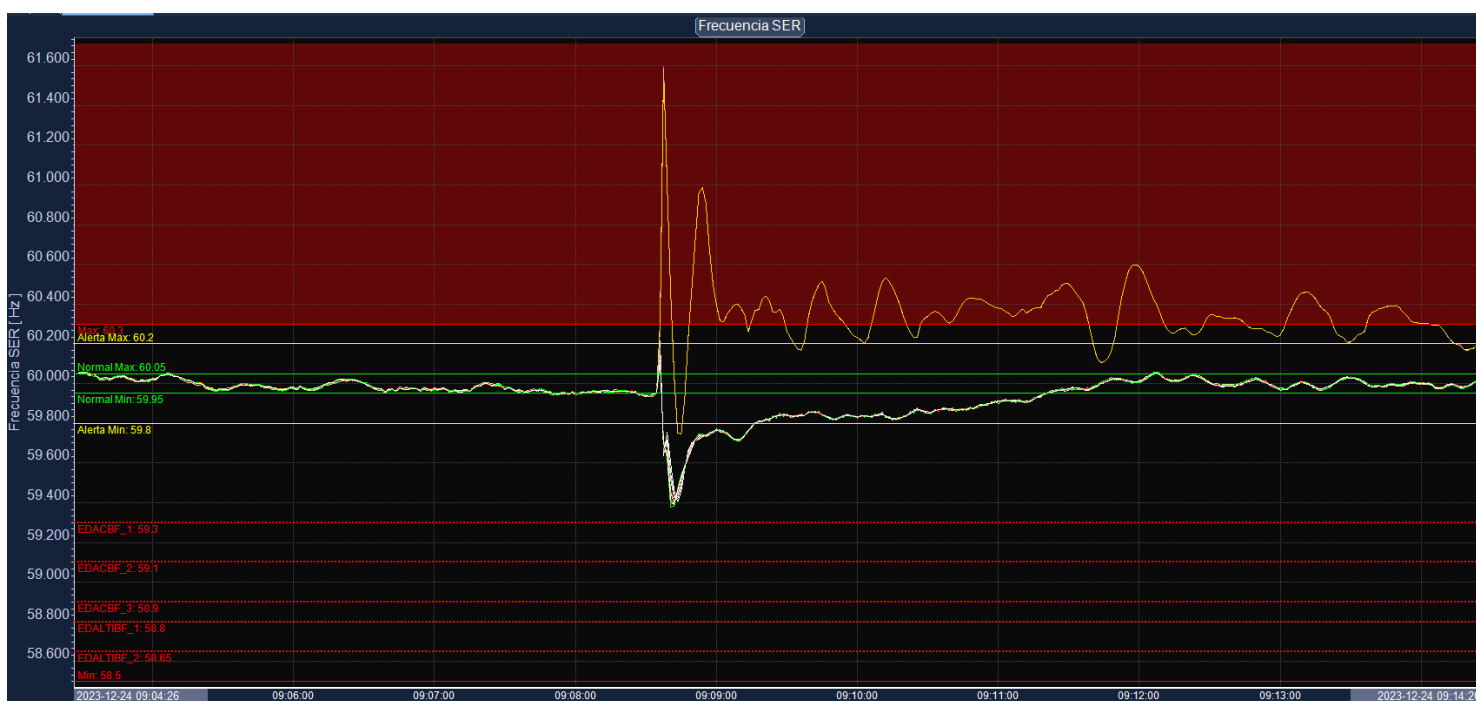
Se muestran las gráficas de los principales parámetros de referencia para el SER:
