REPORTE DE EVENTO N° 52-3-2024

Lunes, 25 de marzo de 2024 13:05:13 – Honduras.

Pérdida de 60.90 MW de demanda y 14.04 MW de generación térmica en el área de control de Honduras, ocasionado por disparo de líneas de transmisión a 138 kV Merendón - Río Nance y Bermejo - Merendón. Asimismo, el disparo de línea de interconexión México - Guatemala, por operación de esquema EDALTIBV (AMM reporta flujo de 328.21 MW hacia el SER en el instante del evento). Lo anterior, provocó déficit de generación en el SER, registrándose frecuencia mínima de 59.627 Hz.

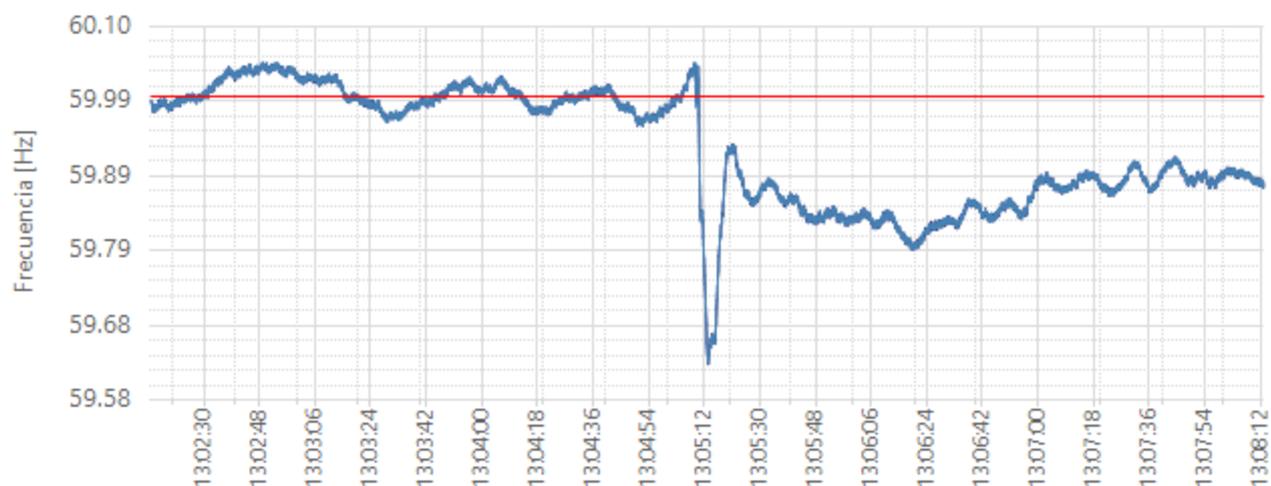
Frecuencia del SER en los PMU 4PAV_4PAV-4SLU-01B_F y 4AGC_4AGC-5SND-01B_F

Descripción	Hora	Hz	PMU
Frecuencia Máxima	13:02:49	60.048	4PAV_4PAV-4SLU-01B_F
Frecuencia Mínima	13:05:13	59.627	4AGC_4AGC-5SND-01B_F

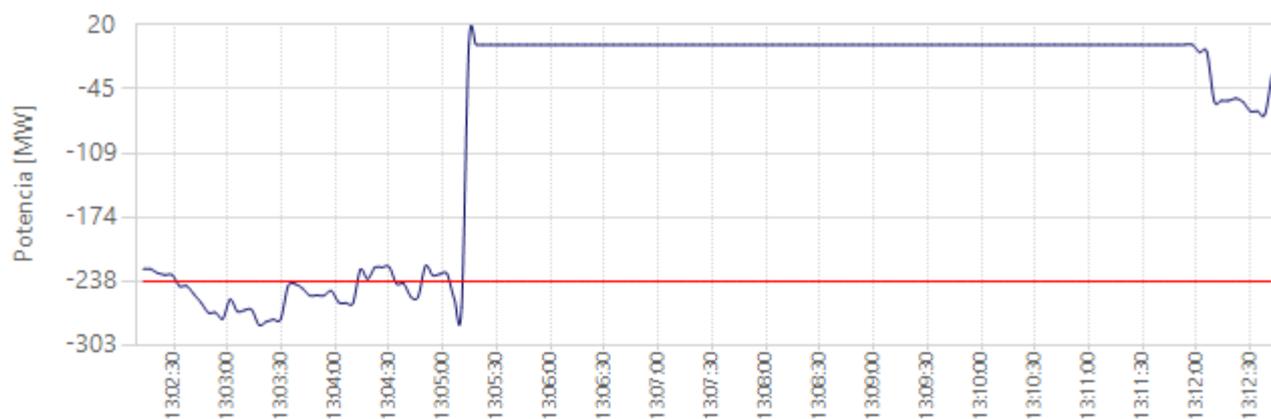
2. LT Los Brillantes - Tapachula [MW]

Intercambio Previo	Intercambio Mínimo Posterior	Intercambio Máximo Posterior
-223	0	0

Intercambio Mínimo Posterior: Valor mínimo de MW registrado dos minutos después del evento.
Intercambio Máximo Posterior: Valor máximo de MW registrado dos minutos después del evento.

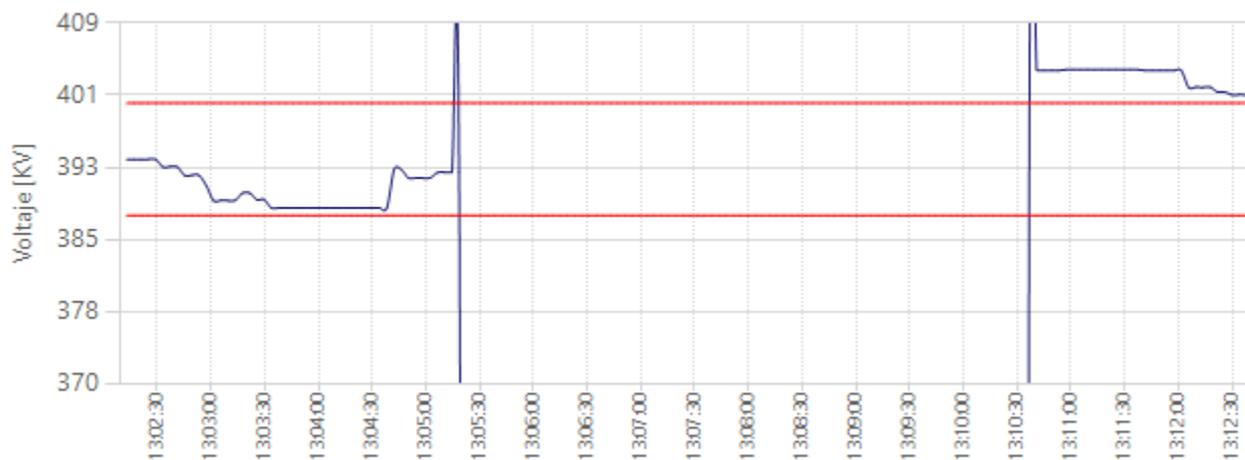
3. LT Los Brillantes - Tapachula [KV]

Descripción	Hora	KV
Voltaje Máximo	13:10:57	403.60
Voltaje Mínimo	13:08:07	1.60

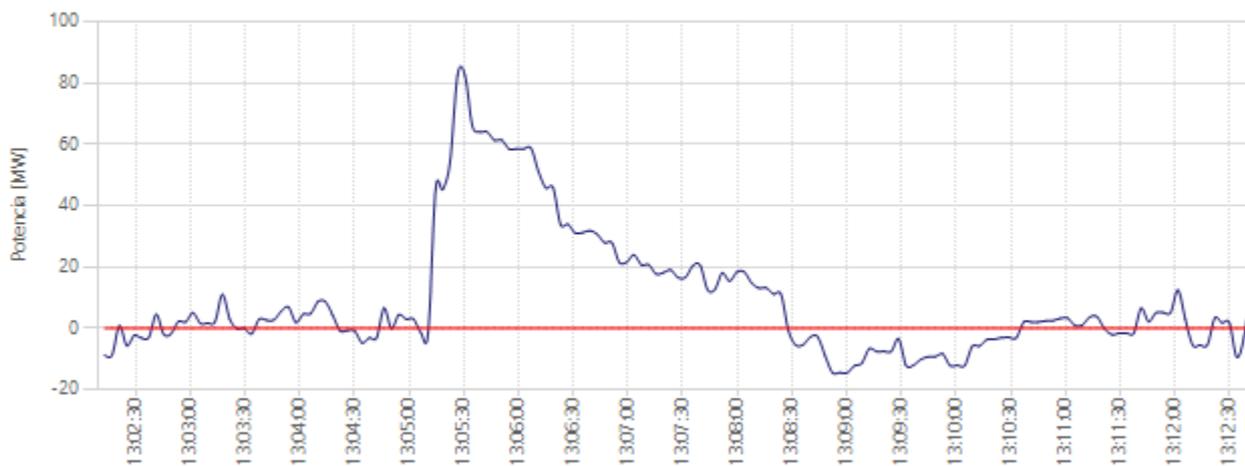
4. ACE del área de control de Honduras

Descripción	Hora	MW
ACE Máximo	13:05:26	82.72
ACE Mínimo	13:08:52	-14.57

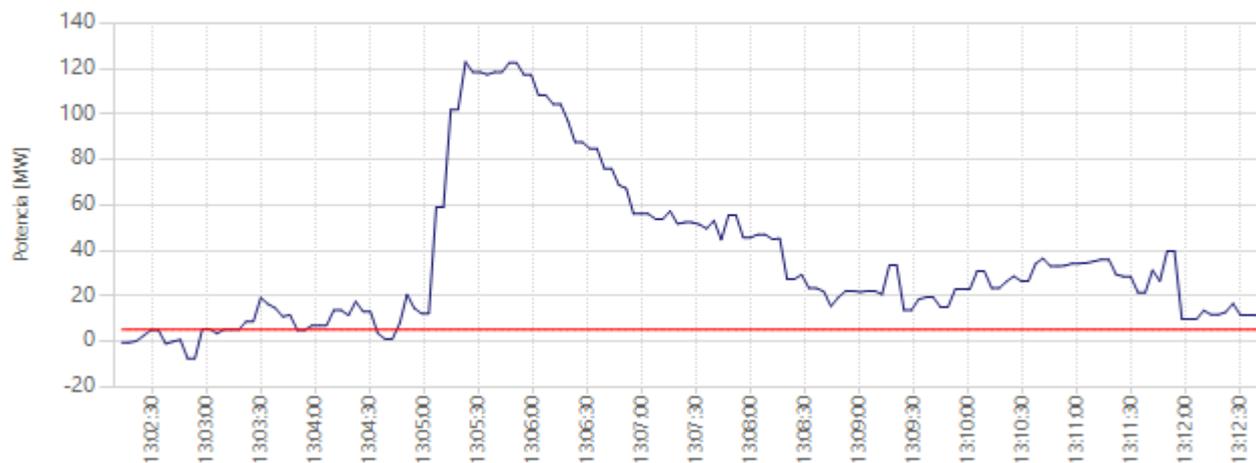
5. Intercambio Neto del área de control de Honduras

Descripción	Hora	MW
Intercambio neto mínimo	13:02:49	-7.34
Intercambio neto máximo	13:05:22	122.87

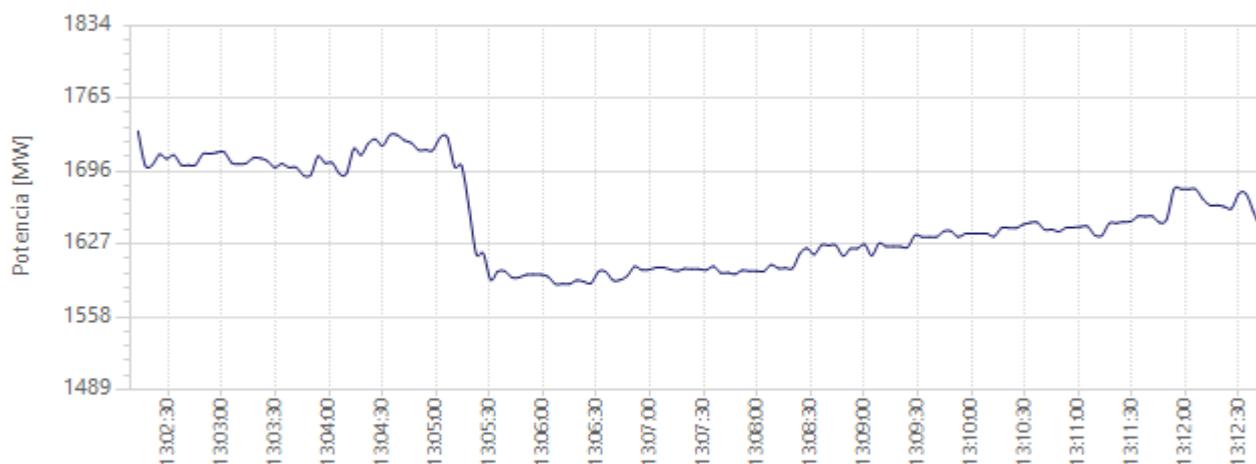
6. Demanda del área de control de Honduras

País	Demanda Previa	Demanda Posterior	Diferencia*
Honduras	1720	1589	-131

*Diferencia = mínimo de demanda 1 minuto post-evento - promedio de demanda 1 minuto pre-evento

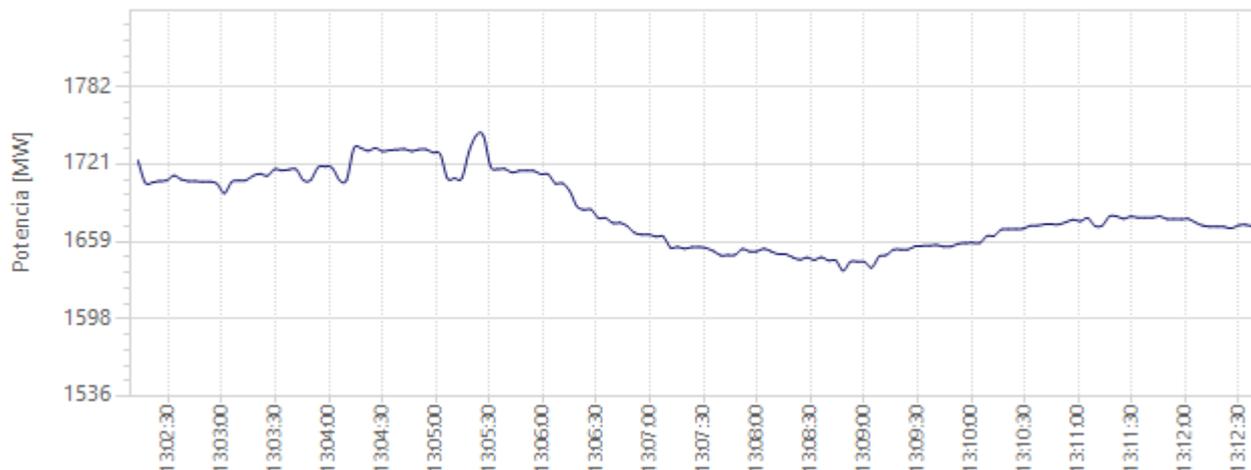
7. Generación del área de control de Honduras

País	Generación Previa	Generación Posterior	Diferencia**
Honduras	1729	1706	-23

**Diferencia = mínimo de generación 1 minuto post-evento - promedio de generación 1 minuto pre-evento
