## REPORTE DE EVENTO N° 71-4-2024

### DESCRIPCIÓN:

Decremento abrupto de 80 MW de generación solar fotovoltaica en el SEP de Honduras, ocasionando disparo de línea de interconexión a 400 kV México - Guatemala (Tapachula - Los Brillantes) por activación del EDALTIBV. Dicho evento produce la operación de la primera etapa del esquema de desconexión automático de carga por baja frecuencia (EDACBF) en las áreas de control de Costa Rica y Panamá.

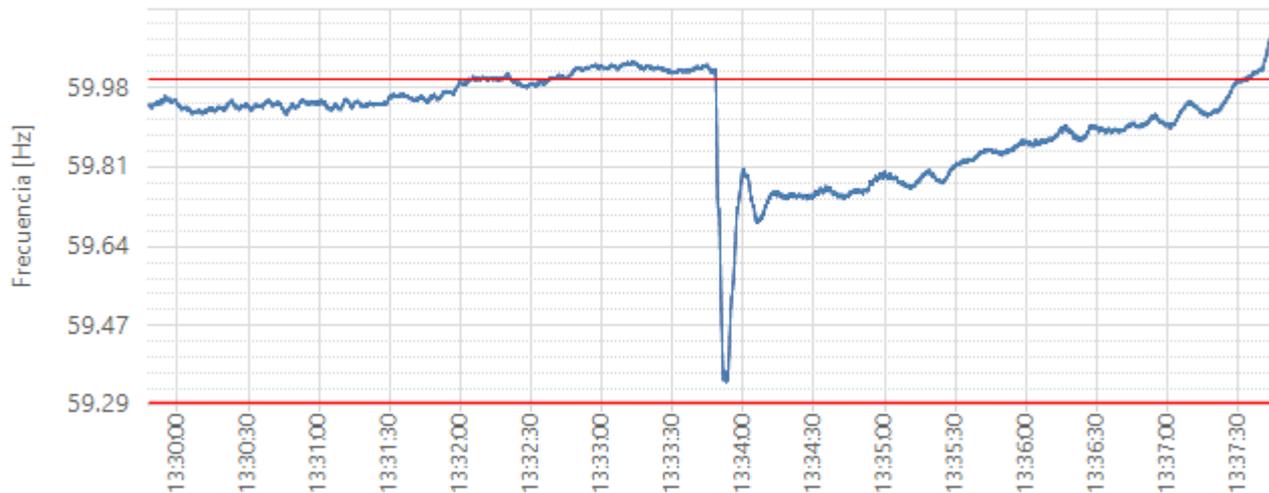
Frecuencia del SER en los PMU 4PAV\_4PAV-4SLU-01B\_F y 4AGC\_4AGC-5SND-01B\_F

Descripción	Hora	Hz	PMU
Frecuencia Mínima	13:33:52	59.344	4AGC_4AGC-5SND-01B_F
Frecuencia Máxima	13:37:45	60.104	4PAV_4PAV-4SLU-01B_F

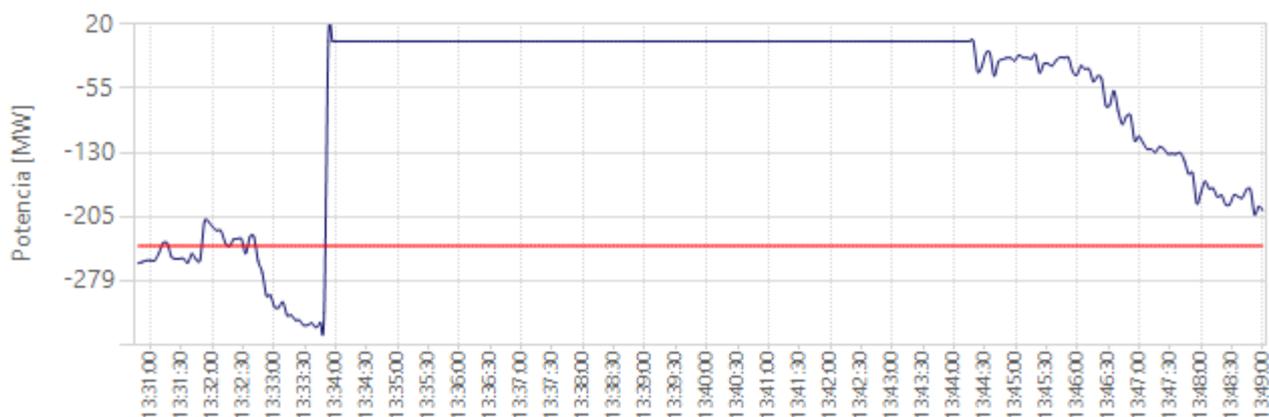
2. LT Los Brillantes - Tapachula [MW]

Intercambio Previo	Intercambio Mínimo Posterior	Intercambio Máximo Posterior
-316	0	0

Intercambio Mínimo Posterior: Valor mínimo de MW registrado dos minutos después del evento.  
Intercambio Máximo Posterior: Valor máximo de MW registrado dos minutos después del evento.

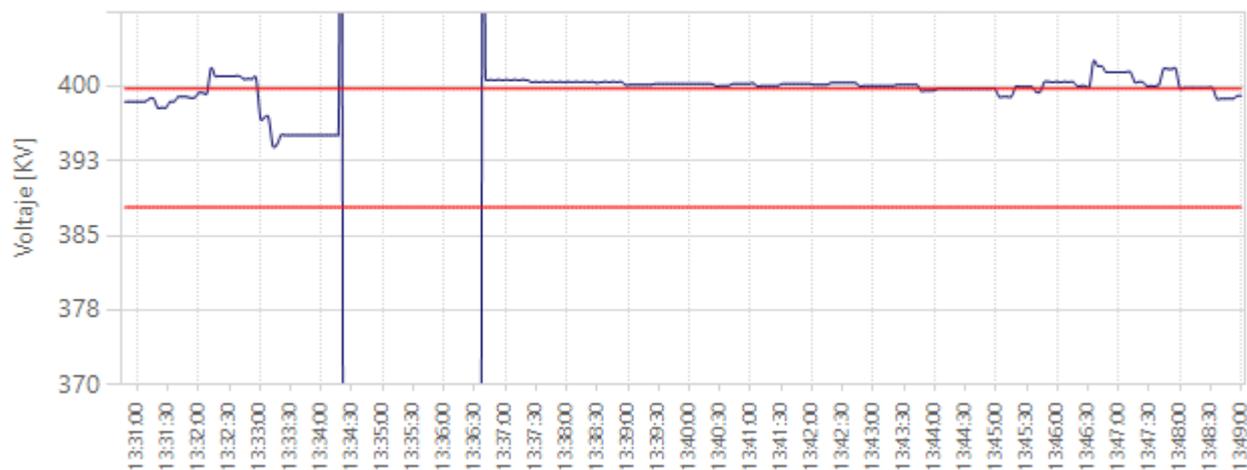
### 3. LT Los Brillantes - Tapachula [KV]

Descripción	Hora	KV
Voltaje Máximo	13:46:35	402.80
Voltaje Mínimo	13:34:24	1.60

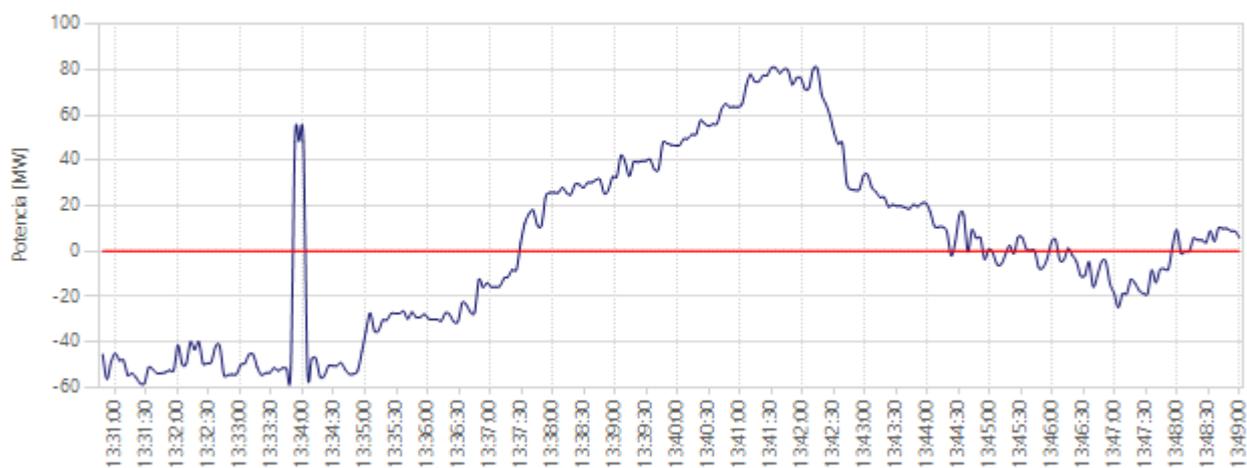
### 4. ACE del área de control de Honduras

Descripción	Hora	MW
ACE Mínimo	13:31:24	-58.39
ACE Máximo	13:41:30	80.84

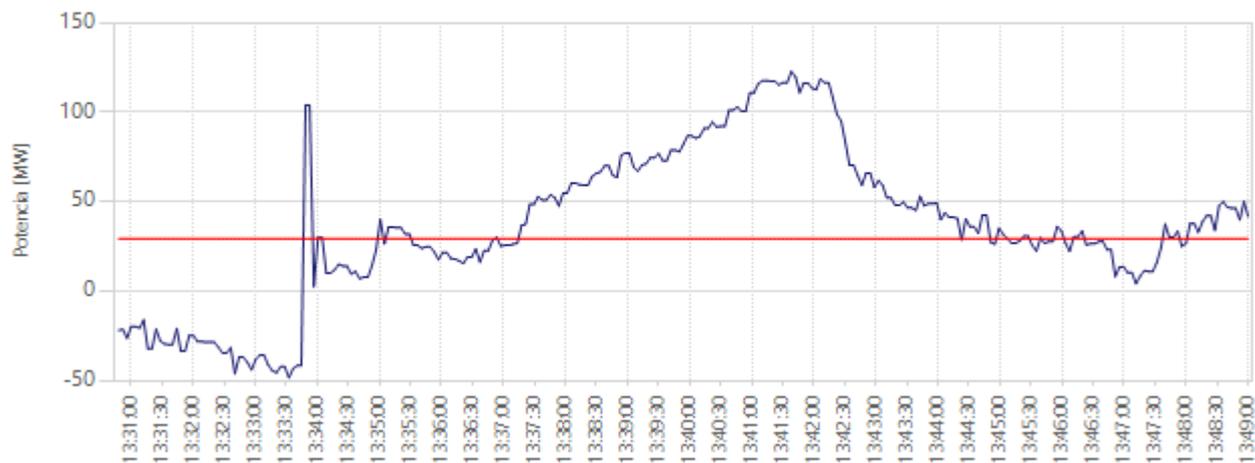
### 5. Intercambio Neto del área de control de Honduras

Descripción	Hora	MW
Intercambio neto mínimo	13:33:32	-48.47
Intercambio neto máximo	13:41:38	122.84

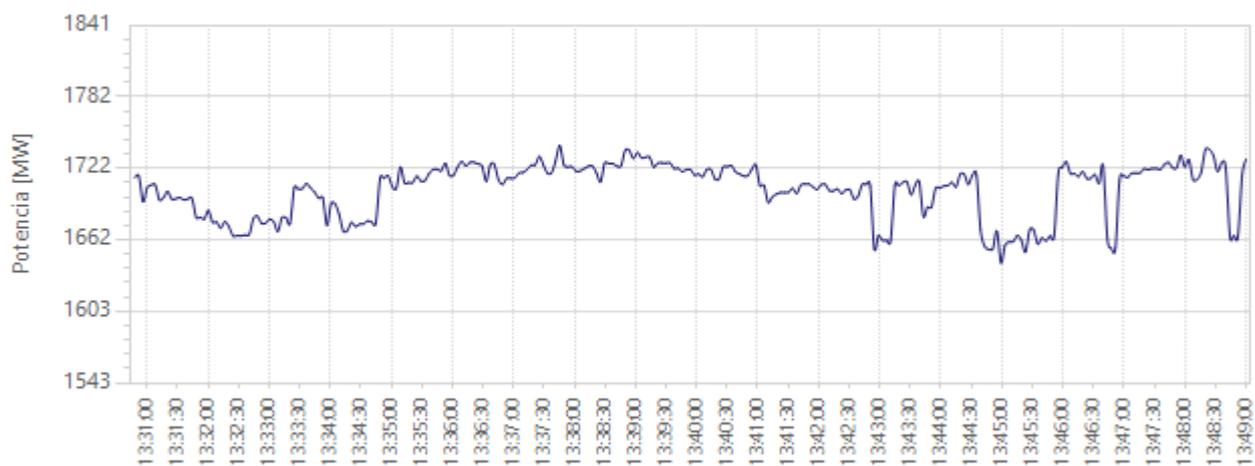
### 6. Demanda del área de control de Honduras

País	Demanda Previa	Demanda Posterior	Diferencia*
Honduras	1689	1670	-19

\*Diferencia = mínimo de demanda 1 minuto post-evento - promedio de demanda 1 minuto pre-evento

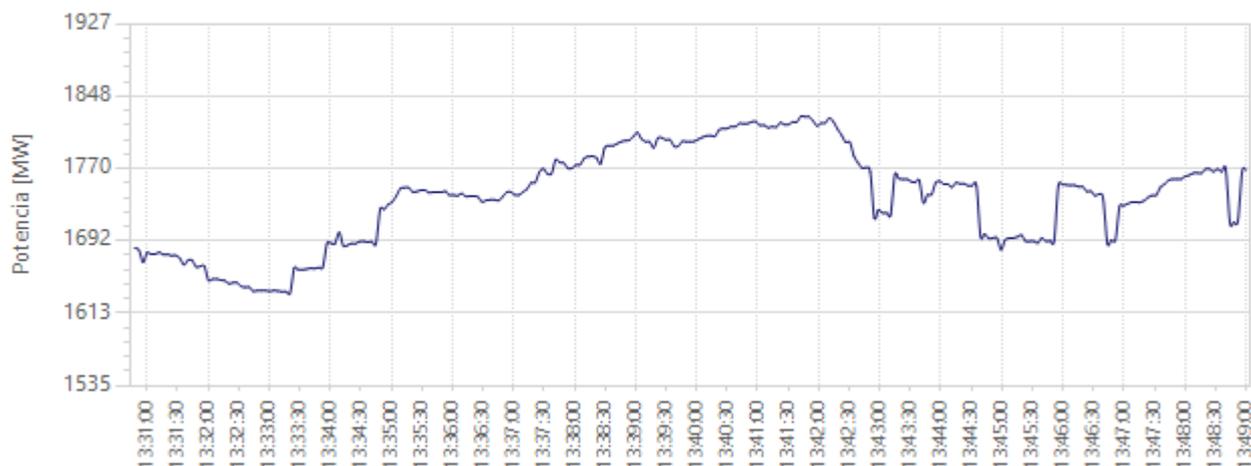
### 7. Generación del área de control de Honduras

País	Generación Previa	Generación Posterior	Diferencia**
Honduras	1647	1663	16

\*\*Diferencia = mínimo de generación 1 minuto post-evento - promedio de generación 1 minuto pre-evento
