REPORTE DE EVENTO N° 268-11-2024

Disparo de la línea 230 KV Ticuantepe – Masaya, con la consecuente desconexión de 65 MW de generación en Nicaragua y 100 MW de generación solar fotovoltaica por hueco de tensión en el área de Honduras (SCADA Regional)- ocasionando la desconexión de la línea de interconexión México-Guatemala por activación de EDALTIBV en SE Tapachula y operación de disparo transferido en SE Los Brillantes, dicha condición provoca incremento al déficit en el SER, activando el EDACBF en su etapa 1 para todas las áreas de control.

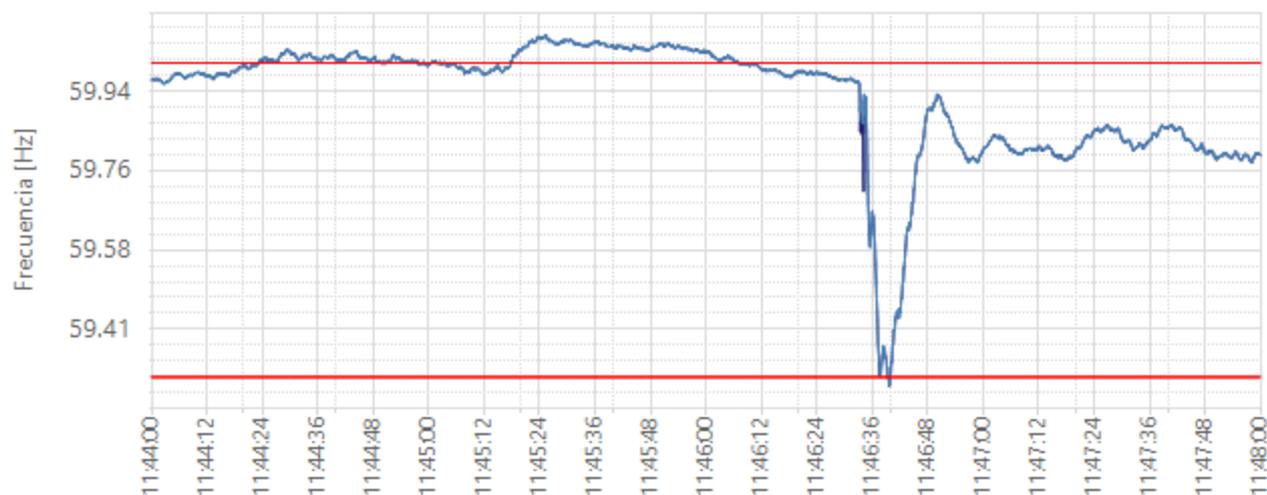
Frecuencia del SER en los PMU 4PAV_4PAV-4SLU-01B_F y 4AGC_4AGC-5SND-01B_F

Descripción	Hora	Hz	PMU
Frecuencia Máxima	11:45:25	60.062	4PAV_4PAV-4SLU-01B_F
Frecuencia Mínima	11:46:39	59.280	4AGC_4AGC-5SND-01B_F

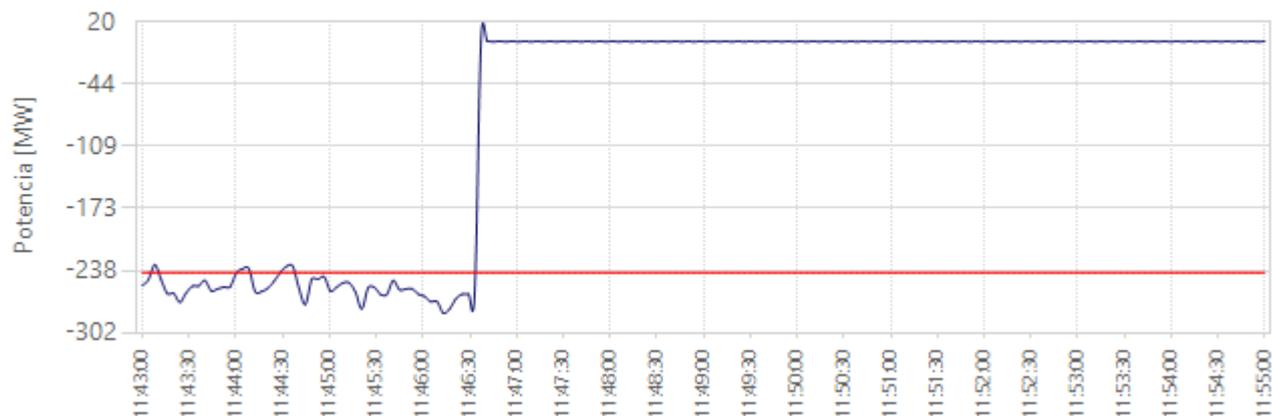
2. LT Los Brillantes - Tapachula [MW]

Intercambio Previo	Intercambio Mínimo Posterior	Intercambio Máximo Posterior
-258	-282	0

Intercambio Mínimo Posterior: Valor mínimo de MW registrado dos minutos después del evento.
Intercambio Máximo Posterior: Valor máximo de MW registrado dos minutos después del evento.

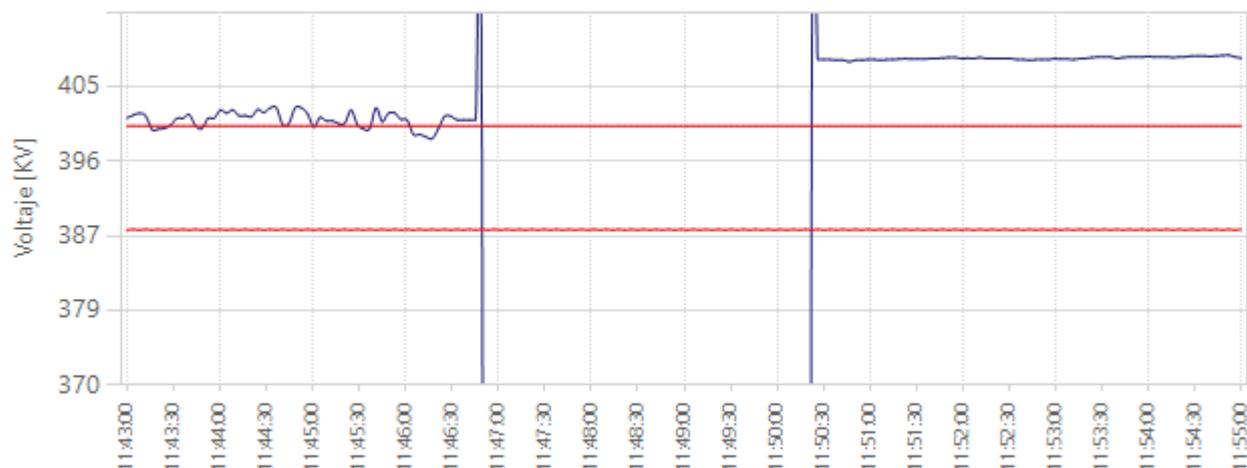
3. LT Los Brillantes - Tapachula [KV]

Descripción	Hora	KV
Voltaje Máximo	11:54:47	408.15
Voltaje Mínimo	11:47:33	1.61

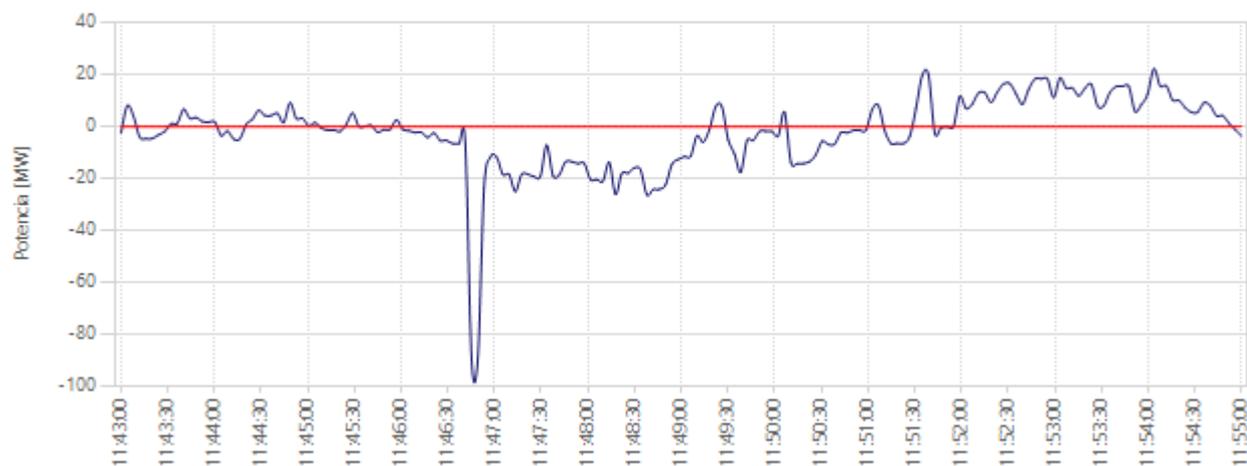
4. ACE del área de control de Honduras

Descripción	Hora	MW
ACE Mínimo	11:46:45	-89.60
ACE Máximo	11:54:03	22.30

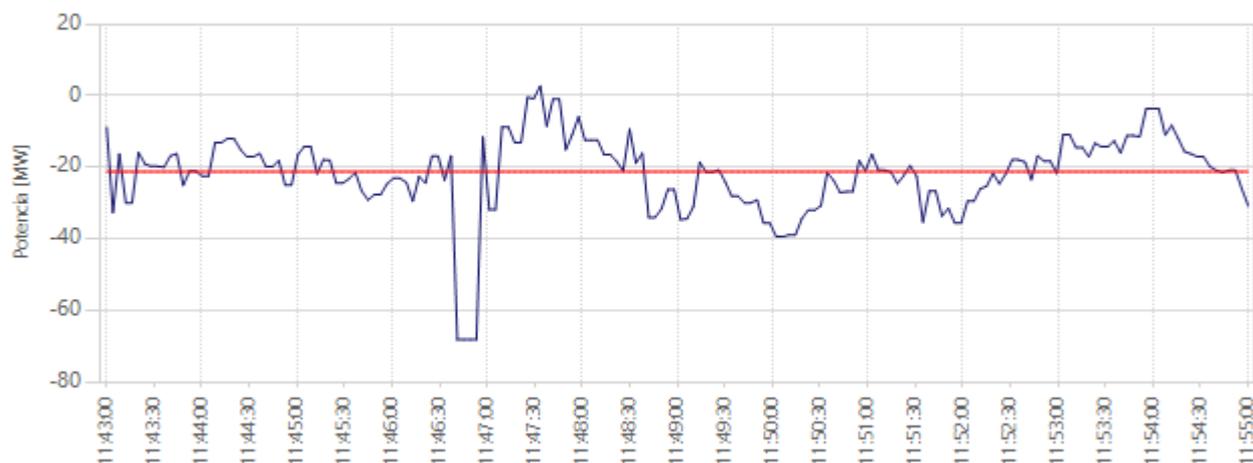
5. Intercambio Neto del área de control de Honduras

Descripción	Hora	MW
Intercambio neto mínimo	11:46:41	-68.20
Intercambio neto máximo	11:47:33	2.73

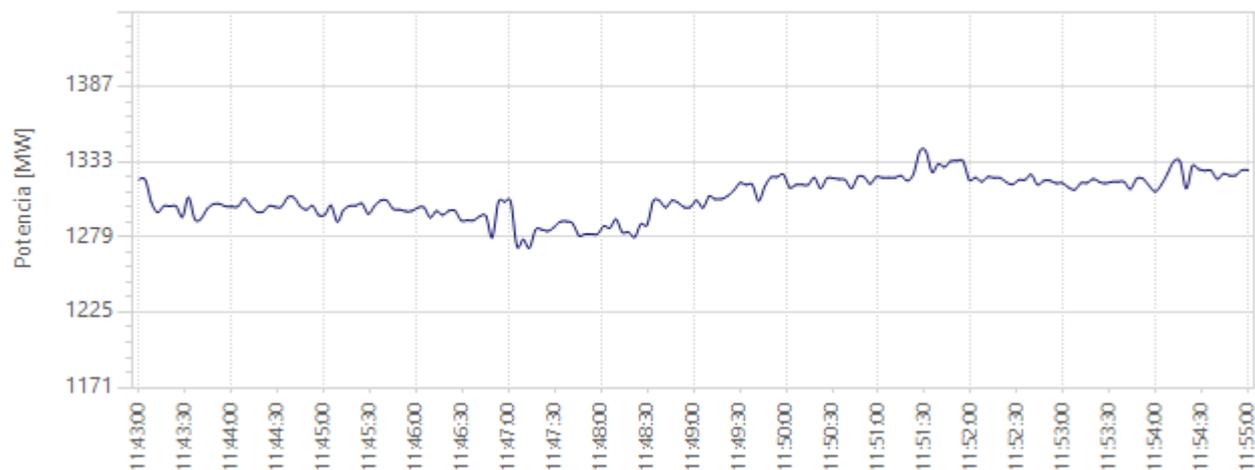
6. Demanda del área de control de Honduras

País	Demanda Previa	Demanda Posterior	Diferencia*
Honduras	1300	1279	-21

*Diferencia = mínimo de demanda 1 minuto post-evento - promedio de demanda 1 minuto pre-evento

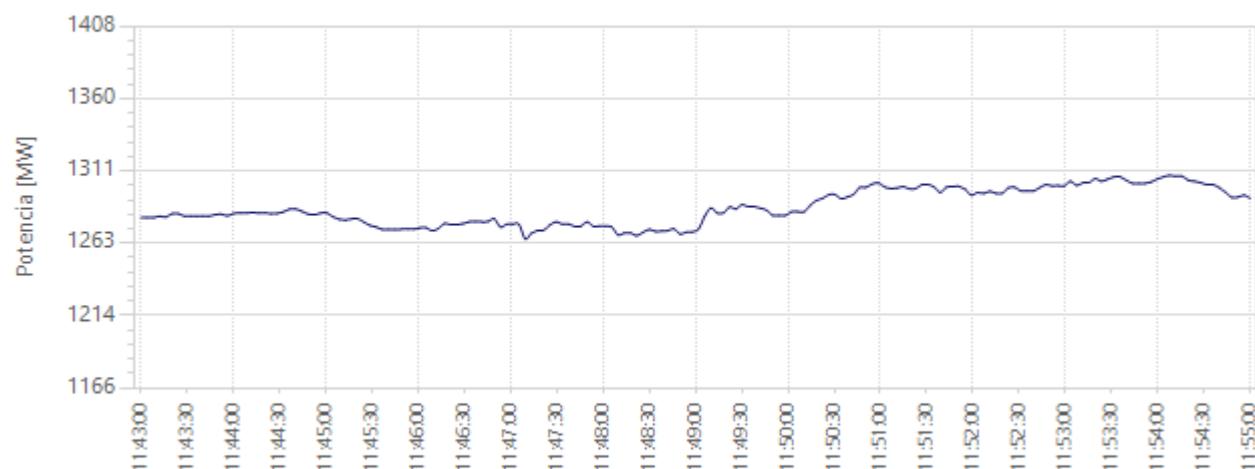
7. Generación del área de control de Honduras

País	Generación Previa	Generación Posterior	Diferencia**
Honduras	1276	1271	-5

**Diferencia = mínimo de generación 1 minuto post-evento - promedio de generación 1 minuto pre-evento
