**“RESOLUCIÓN CRIE-30-2025**

**COMISIÓN REGIONAL DE INTERCONEXIÓN ELÉCTRICA**

Que el 1 de marzo de 2025, a las 09:22:05 horas, se presentó una falla en la subestación 15 de Septiembre, ubicada en el área de control de El Salvador, la cual dio origen a un evento en el Sistema Eléctrico Regional (SER) tras el cual se registró el colapso total de tensión en el área de control de Honduras. Este acontecimiento quedó documentado en el reporte de evento No. 25-3-2025, publicado por el Ente Operador Regional (EOR) en su sitio web institucional.

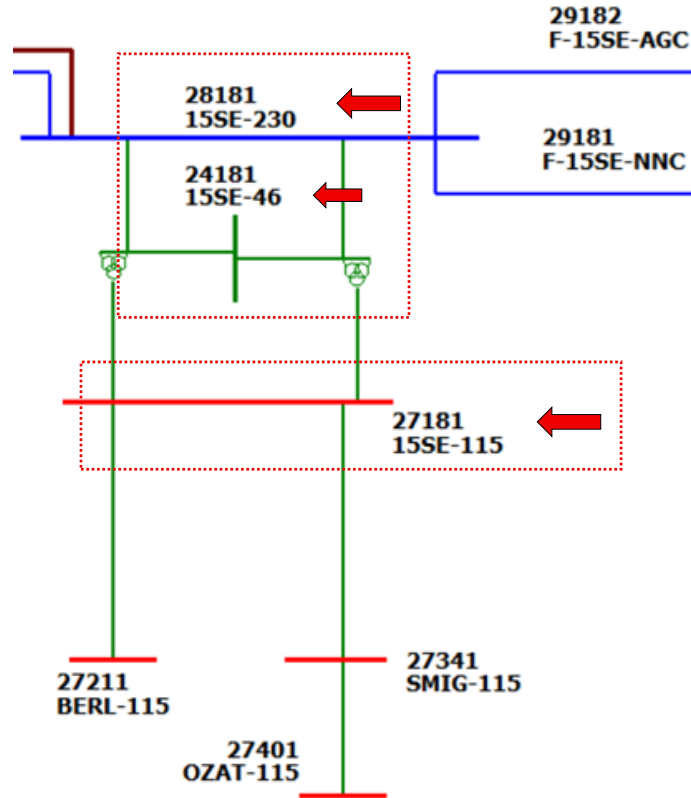
**Figura 4.** Elementos de la S/E 15 de Septiembre clasificados como parte de la RTR

- **Transformador 230/115/46 kV (15SE-46) identificado como 24181:** conecta el nodo de control 27181 (15SE-115) al nodo de la RTR básica 28181 (15SE-230).
