**“RESOLUCIÓN CRIE-12-2026**

**COMISIÓN REGIONAL DE INTERCONEXIÓN ELÉCTRICA**

Que el 15 de marzo de 2025, aproximadamente a las 22:00 horas (GMT-6), ocurrió un evento en el Sistema Eléctrico Regional (SER), tras el cual se registró el colapso de voltaje en el área de control de Panamá. Este acontecimiento quedó documentado en el Reporte de Evento Preliminar No. 33-3-2025, publicado por el Ente Operador Regional (EOR) en su sitio web institucional.

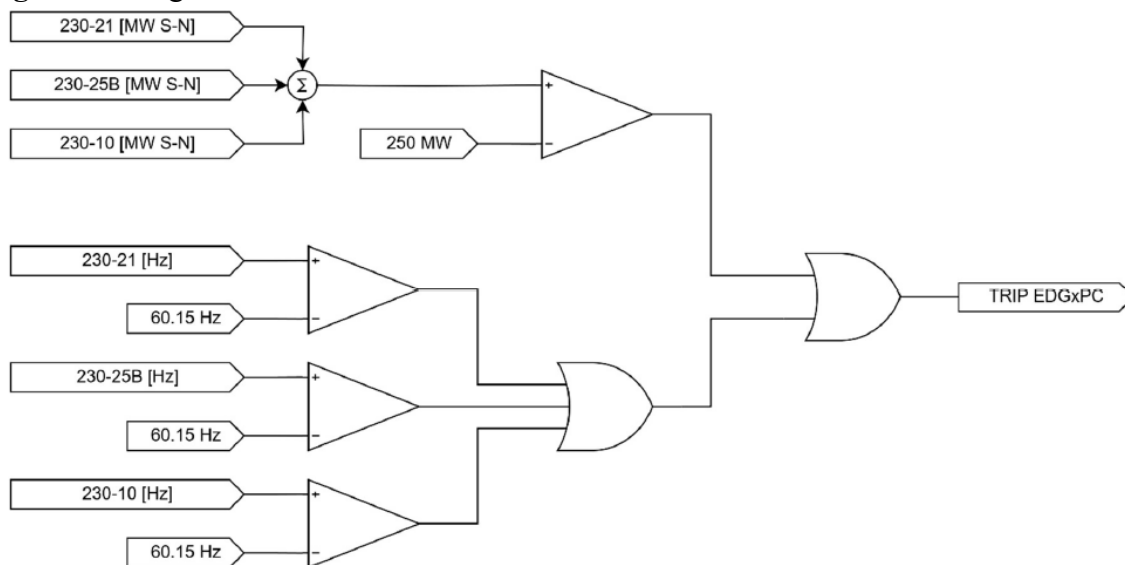
**Figura 14.** Lógica de actuación del EDGxPC vinculado a la Central Hidroeléctrica Fortuna

“1. Sumatoria de Flujo Sur – Norte mayor o igual a 250 MW (leído por PMU’s en las tres (3) interconexiones). // 2. Frecuencia mayor o igual a 60.15 Hz.”.

Dado que los umbrales de actuación del EDGxPC se encuentran ajustados en valores iguales o superiores a 250 MW para el flujo total de potencia en las interconexiones Costa Rica – Panamá en dirección sur-norte, y en valores iguales o superiores a 60.15 Hz para la frecuencia medida en cualquiera de dichas interconexiones (véase la Figura 14), se configuraron las condiciones para la activación del referido esquema. En consecuencia, tanto el EOR como el CND-ETESA, en sus respectivos informes finales de evento y en la información aportada en el marco de la investigación, indicaron y evidenciaron que se efectuó el envío de la señal de disparo de generación correspondiente a la unidad número 3 de la Central Hidroeléctrica Fortuna; no obstante, su desconexión efectiva no se concretó.

*“El agente ENEL FORTUNA indico [sic] que definieron proactivamente ejecutar un mantenimiento preventivo de rigor para mitigar fallas ocultas, dicho mantenimiento tuvo un alcance donde se dieron revisiones de alimentación DC de PLC, esto debido a que no identificaron una falla tangible sobre la infraestructura, razón por la cual definieron proactivamente hacer todos los ajustes para reducir las probabilidades de un daño oculto. Adicionalmente, realizaron una coordinación junto al CND para realizar pruebas remotas de verificación de funcionalidad del esquema para las unidades 1 y 3, con los cuales se confirmó la correcta operación del esquema EDGxPC (WAMS) para las unidades 1 y 3 de la central Fortuna.”*

Lo anterior permitió documentar la ejecución de acciones por parte del agente Enel Fortuna, S.A. (6GFORTUNA), orientadas a la revisión de la infraestructura física del EDGxPC en las instalaciones de la Central Hidroeléctrica Fortuna, con el propósito de descartar posibles fallas en el controlador lógico programable (PLC, por sus siglas en inglés) que comanda dicho esquema, en la alimentación de corriente directa del PLC, así como en el cableado y en el tablero donde este se encuentra instalado. Estas verificaciones se realizaron con el fin de descartar inconsistencias relacionadas con la integridad de los componentes; no obstante, no se identificó ningún inconveniente tangible que explicara la actuación incompleta del EDGxPC. Esta información fue comunicada por el CND-ETESA al EOR en el marco de la investigación, en cumplimiento de lo dispuesto en el literal k) del numeral 1.5.4 del Libro I del RMER.

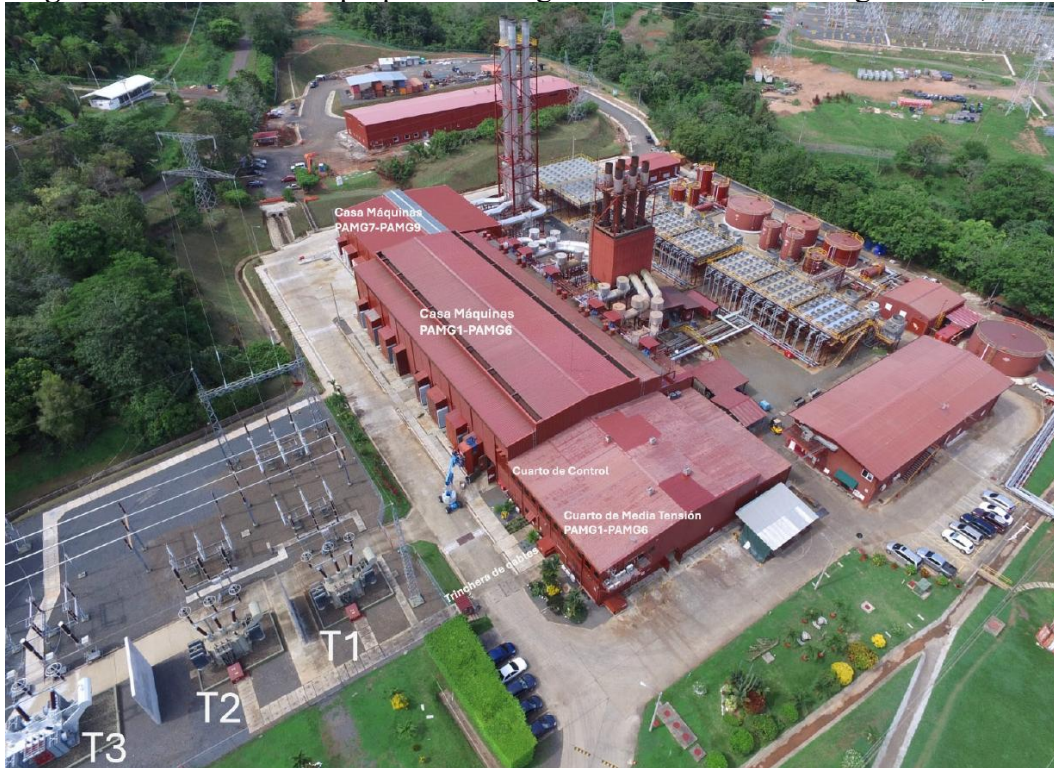
**Figura 24.** Instalaciones propiedad del agente Pan-Am Generating Limited, S.A.

*“(...) El evento se originó debido a un arco eléctrico (arc-flash) repentino, generándose una falla eléctrica de alta impedancia en la barra de 13.8 kV en el lado de media tensión en la subestación PanAm, además de un incendio en el cuarto de los equipos de media tensión de la Central Termoeléctrica PanAm (...) // (...) El incendio generado destruyó el cableado de los equipos de control y de comunicación de la Planta (...)”.*

En ese contexto, el agente Pan-Am Generating Limited, S.A. (6GPANAM) concluyó en el “Reporte de la Operación de las Protecciones del Evento No. 96 del 15 de marzo de 2025” que únicamente dos protecciones pudieron haber originado dicha apertura. La primera corresponde a la protección de sobrecorriente asociada al interruptor 1T1, que opera mediante el relevador SPAJ141C. La segunda es la protección de falla a tierra en la barra de 13.8 kV, alimentada desde el lado de media tensión del transformador T1, también vinculada al interruptor 1T1 y operada mediante el relevador SPAU320C.

En cuanto a la ubicación física de estas protecciones (véase la Figura 23), el relevador SPAJ141C se encontraba instalado en el cubículo identificado como BAO901 (“switchgear” número 4), mientras que el relevador SPAU320C estaba ubicado en el cubículo BAA901 (“switchgear” número 1). De lo anterior se desprende que la protección de sobrecorriente del lado de media tensión del transformador T1 se encontraba precisamente en el punto de origen del incendio previamente determinado por el Benemérito Cuerpo de Bomberos de la República de Panamá.

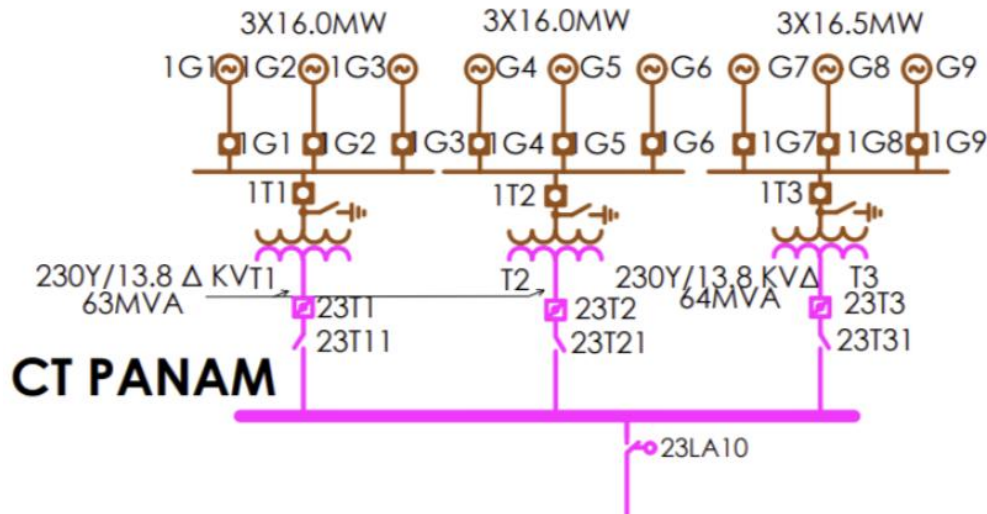
**Figura 25.** Diagrama unifilar de la subestación PanAm

Finalmente, tomando en consideración que las protecciones previamente mencionadas fueron destruidas en su totalidad por el incendio, según lo señalado y evidenciado por el agente Pan-Am Generating Limited, S.A. (6GPANAM) en el marco de la investigación, y que, en consecuencia, no fue posible interrogarlas para verificar su actuación, resulta razonable que, a partir del análisis de la secuencia de los hechos y de la información técnica disponible, en particular el Informe “Investigación de Incendio suscitado el 15 de marzo de 2025 en la Central Termoeléctrica PanAm”, elaborado por el Benemérito Cuerpo de Bomberos de la República de Panamá, así como el “Reporte de la Operación de las Protecciones del Evento No. 96 del 15 de marzo de 2025”, elaborado por el referido agente, se determine que en efecto el origen del suceso corresponde a una falla interna accidental en el “switchgear” número 4, asociado al medio de desconexión del transformador T1 en el nivel de 13.8 kV.

Entrando en materia de los aspectos adicionales analizados, resulta pertinente abordar, en primer término, lo relacionado con la no actuación de las protecciones asociadas a los interruptores de 230 kV de la subestación PanAm identificados como 23T1 y 23T2, vinculados a los transformadores T1 y T2 (véase la Figura 25). La no apertura de dichos interruptores habría impedido que la falla asociada al incendio se liberara con mayor antelación en el nivel de 230 kV de la referida subestación.
