COMISIÓN REGIONAL DE INTERCONEXIÓN ELÉCTRICA

**SUPERVISIÓN Y FISCALIZACIÓN DE LOS SISTEMAS
DE TRANSMISIÓN ELÉCTRICA**

LÍNEA SIEPAC – EPR

FEBRERO – JUNIO 2015

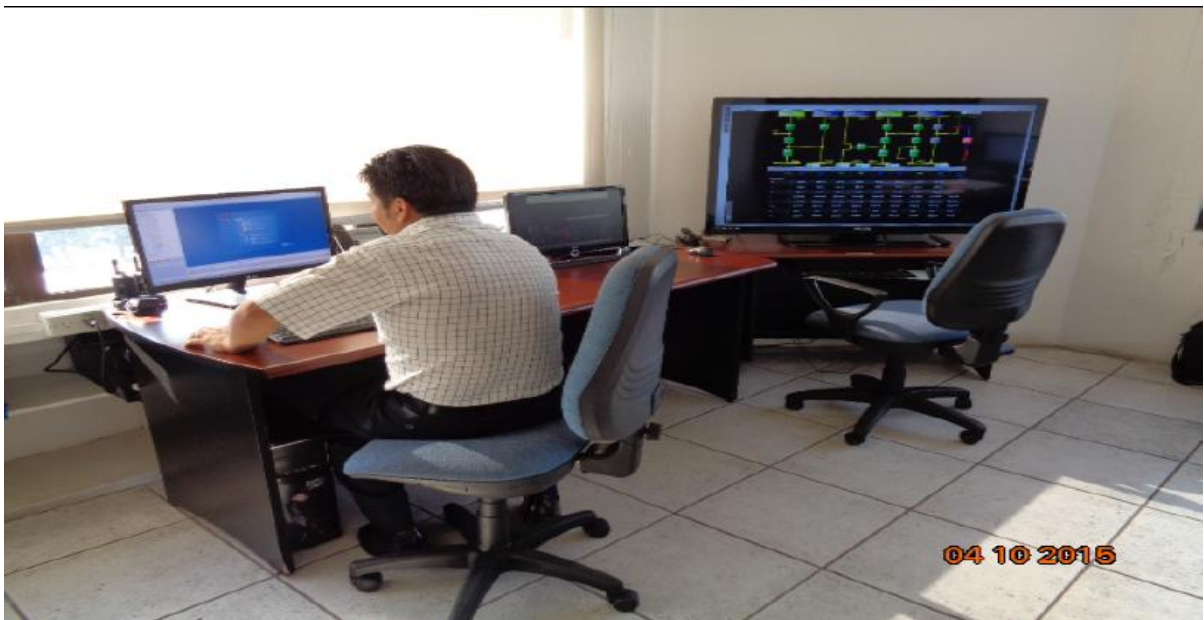
Sistema SCADA Local (similar en Guatemala)

- Se tiene implementado el sistema de SCADA local, con el que controlan los tramos y subestaciones correspondientes a Costa Rica; a su vez se está implementado un SCADA regional con el que desde Costa Rica se manejará el control de todos los tramos a nivel regional.

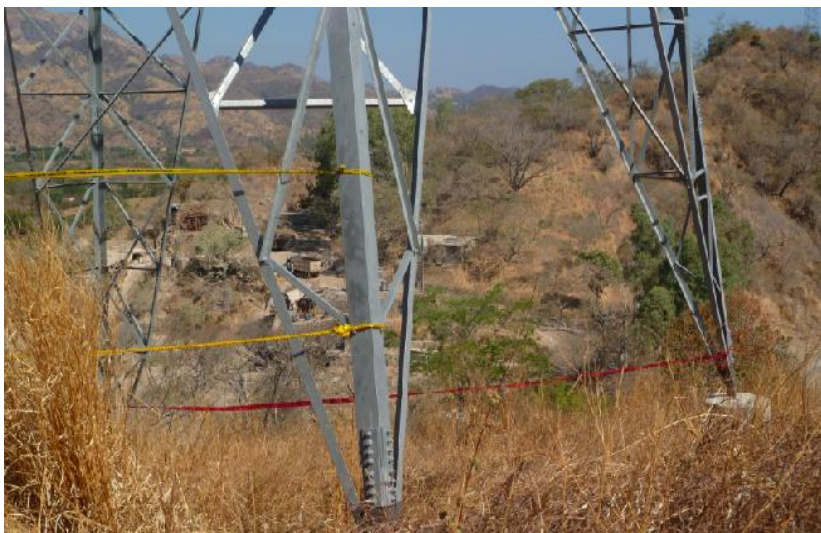
Separación áreas entre EPR y ETESAL en mantenimientos

- SIEPAC y ETESAL comparten el uso de dobles circuitos en las torres de los tramos 5 y 6.

Existe un problema acerca de las obligaciones sobre el mantenimiento de la línea en dichos tramos de uso conjunto pues por ahora ETESAL ha dejado toda la responsabilidad del mantenimiento sobre EPR sin ayudarlo en los cargos financieros generados por los trabajos de reparación que eventualmente se requieren, por ello EPR debe arreglar este obstáculo con ETESAL lo más pronto posible para evitar que este problema se alargue y pueda crear inconvenientes en el mantenimiento; de no llegar a un acuerdo, EPR deberá hacer los mantenimientos por sí misma para preservar la integridad de la línea.

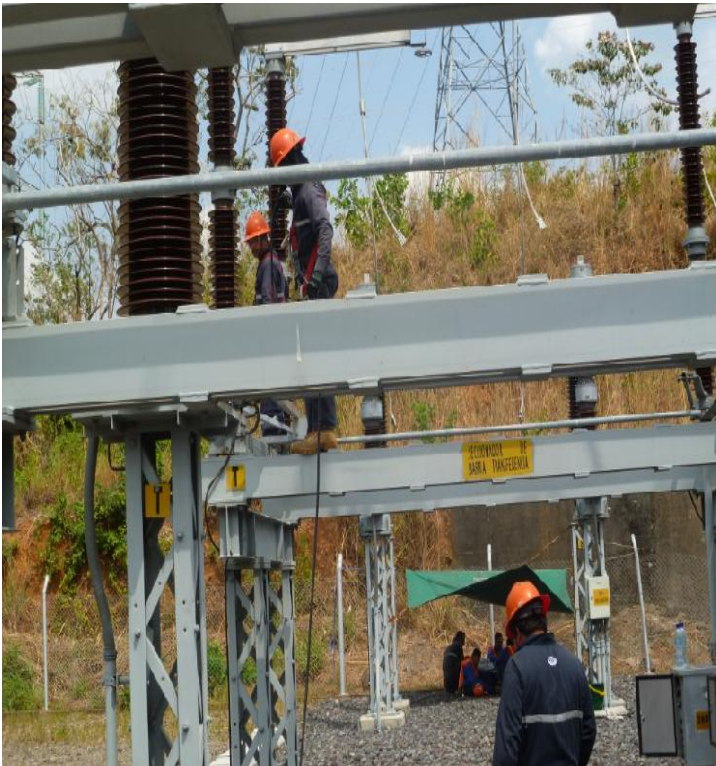
Cuadrillas trabajando en seccionadores SE Aguacapa

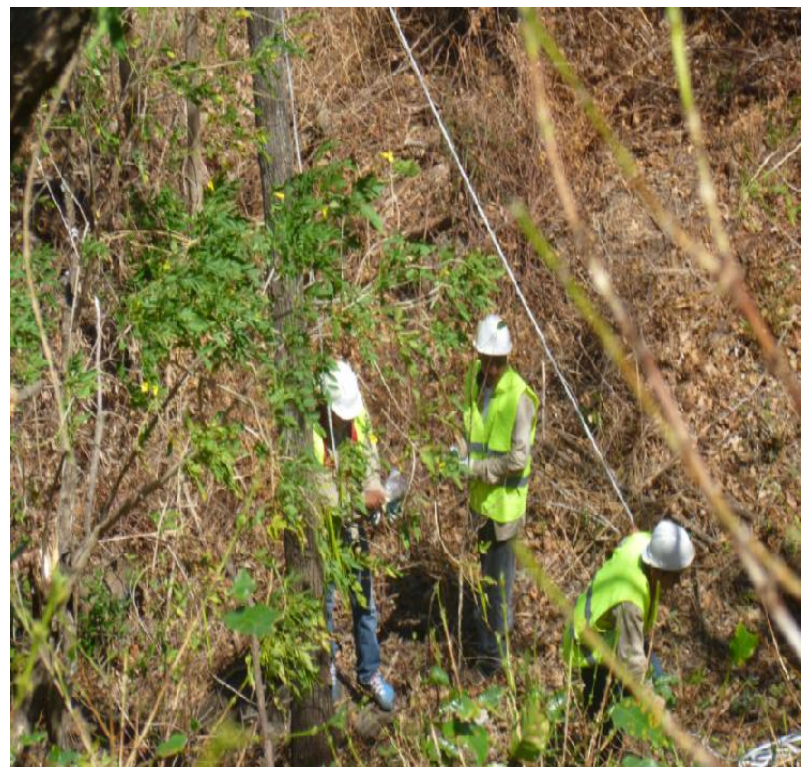
Labores de limpieza de brechas

- Los trabajos de pruebas de subestaciones, mediciones de puesta a tierra en la línea, limpieza de brechas, inspección pedestre se están realizando de acuerdo al cronograma planificado.
- Se está manejando ya el sistema de SCADA local donde se controlan los tramos y subestaciones correspondientes a Guatemala.
- A diferencia de Costa Rica y El Salvador, Guatemala maneja todas las obras bajo contratación vía licitación. Esto se da porque en Guatemala hay una mayor oferta de empresas de servicios de mantenimiento, pudiéndose obtener precios atractivos, buena calidad de servicios y evita a EPR manejar pasivos laborales y de equipamiento.

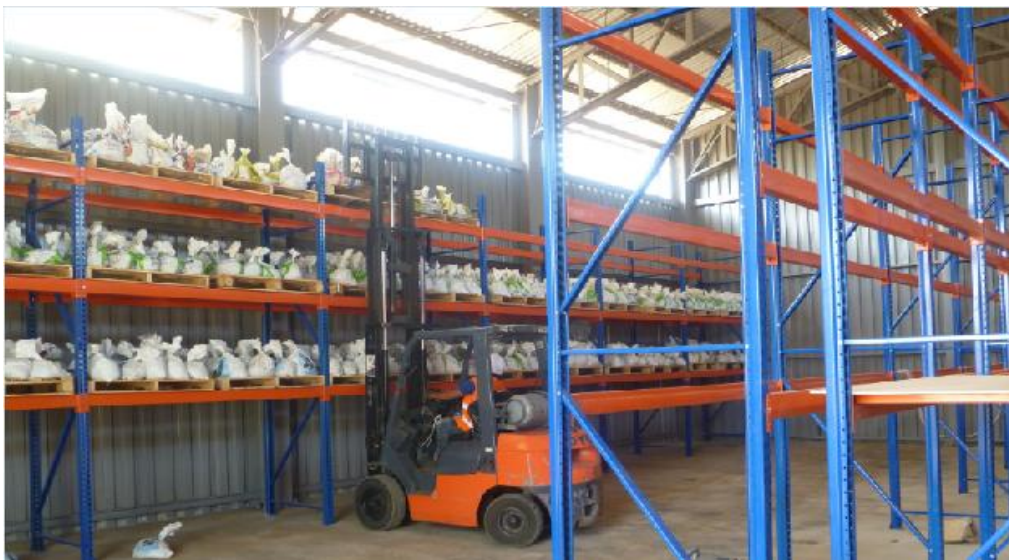
Bodega Nicaragua

- Esta sucursal es la primera que tiene su bodega de materiales debidamente construida y en operación; quedan conceptos menores los cuales se terminarán en el segundo semestre del 2015. Se requeriría una fijación más firme al estarse usando estanterías de más de 2.50 metros en un país sísmico como Nicaragua; por otro lado estanterías tan altas obligará a EPR a depender de equipos de montacargas para el manejo de los inventarios.

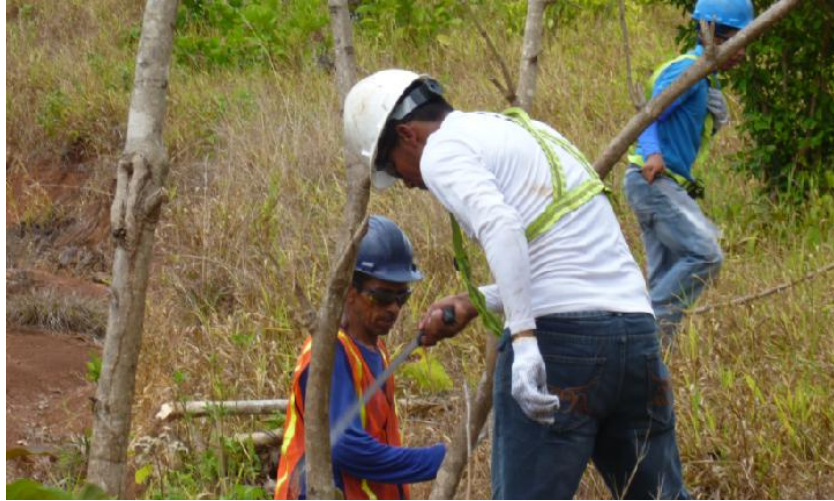
Trabajos de Tala de árboles

- Se maneja por segundo año un proceso de limpieza de servidumbre que le permite tener precios diferenciados para actividades diferentes (poda, tala y rastrojo). Este procedimiento, de resultar exitoso, valdría la pena implementarlo en los tramos que aplicasen.

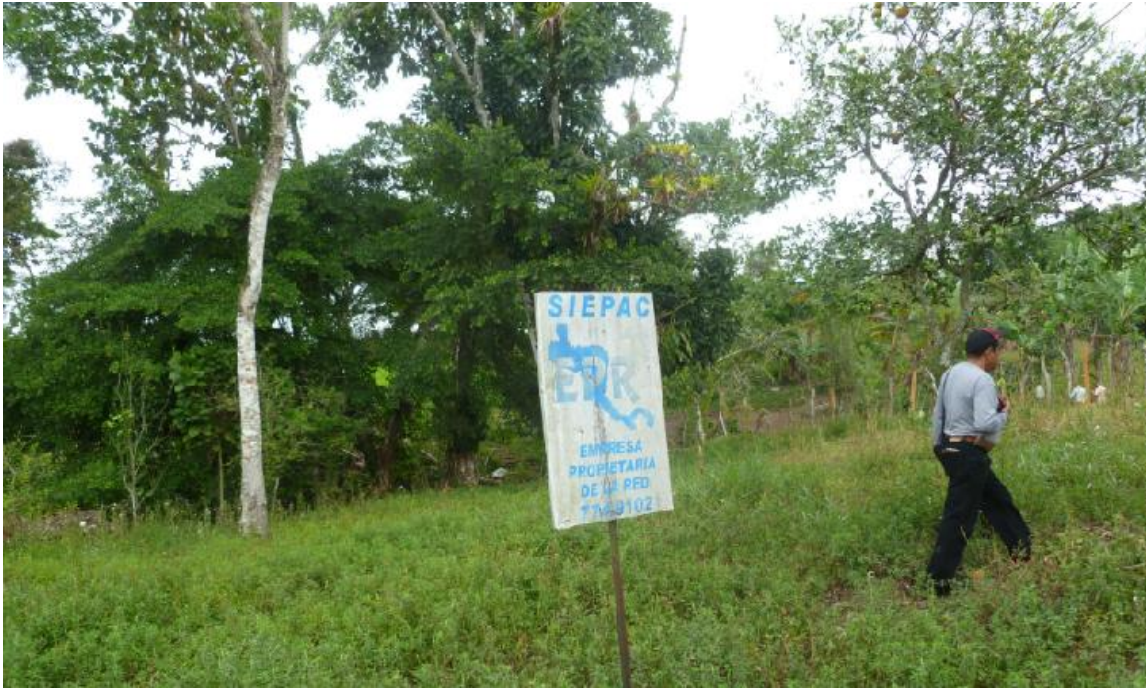
Terrenos en posesión de EPR

- EPR es propietaria de terrenos producto de indemnizaciones obligadas y que no son parte de las servidumbres, a los cuales no se les había dado utilidad; en vista de que ya se construyó la bodega en parte de estos terrenos, se debe evaluar si los restantes se deben mantener como activos de EPR-SIEPAC, o venderlos.

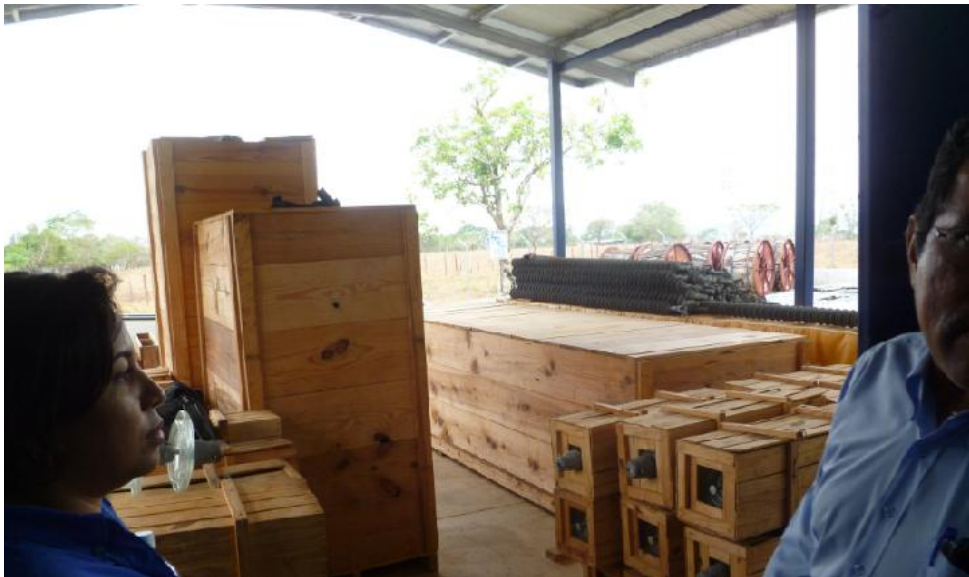
Bodega Panamá

- En relación a la bodega de materiales y equipos es ya está finalizada y operativa. Se verificó que reúne los requisitos de seguridad y organización para su uso.
- La construcción de la línea por terrenos de muy bajo impacto geológico, así como la muy eficiente construcción del contratista del tramo 20, han dado como resultado que dicho tramo reporte pocos problemas de mantenimiento, a pesar de ser el primer tramo que entró en operación.
- En esta sucursal todavía no se ha implementado el sistema SCADA; tienen programada su instalación para el segundo semestre de este año.
