COMISIÓN REGIONAL DE INTERCONEXIÓN ELÉCTRICA

INFORME S&V-025-2015

ANÁLISIS DE CUMPLIMIENTO DE PLAN ANUAL DE MANTENIMIENTO DE LA RTR

ENERO – DICIEMBRE 2015

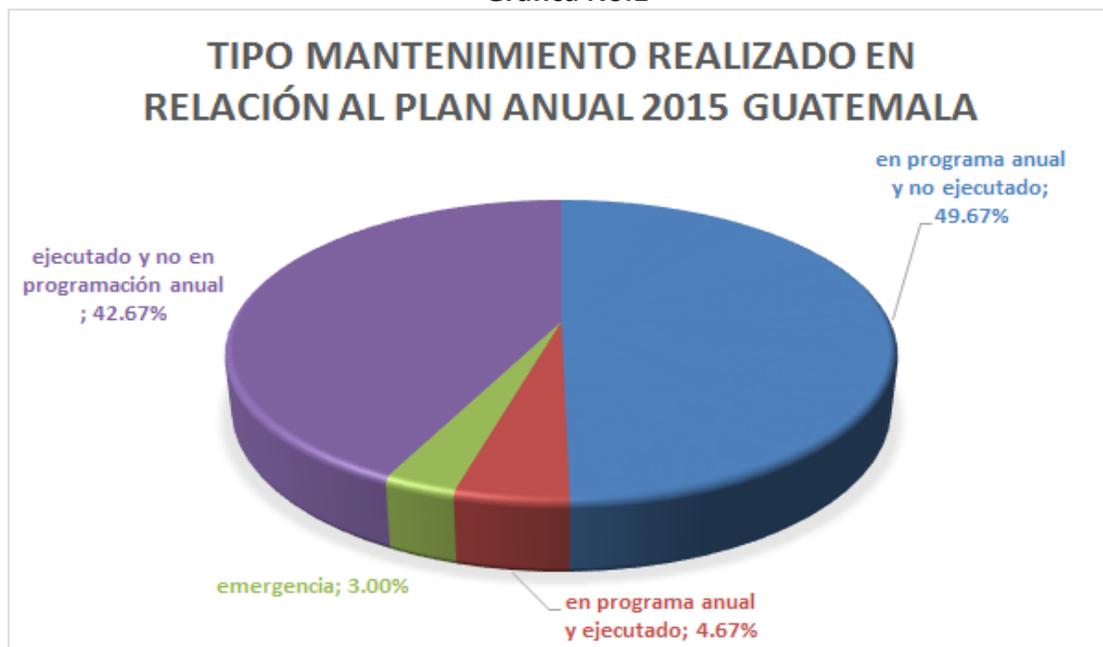
Gráfica No.1

- Un muy alto porcentaje de mantenimientos no ejecutados o reprogramados (49.67%).
- Un muy bajo índice de cumplimiento de las programaciones anuales (4.67%).

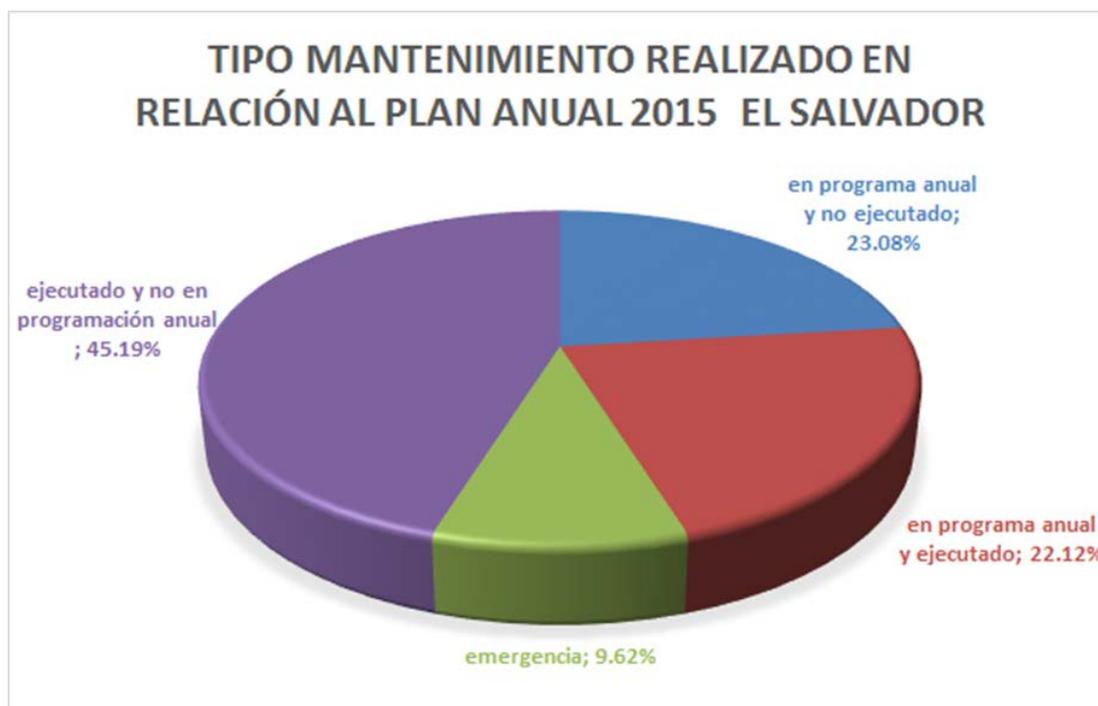
Gráfica No.2

La gráfica No.2 presenta la descripción porcentual de los tipos de mantenimiento dados en El Salvador. En ellos se denota:

- Un discreto porcentaje de mantenimientos no ejecutados o reprogramados (23.08%).
- Un bajo índice de cumplimiento de las programaciones anuales (22.12%).
- En el cuadro No. 1, Mantenimientos de Emergencia en El Salvador, cinco de seis mantenimientos de emergencia no califican para ello (realización de podas que deben ser registradas en las inspecciones pedestres o en las limpiezas de brechas generales, instalación de balizas en las líneas); se visualiza que están utilizando el concepto de SOLMAT de emergencia para labores que pueden ser planificadas en la programación semanal pero que por alguna razón se olvidó de hacerlo y hace uso incorrecto del concepto emergencia.

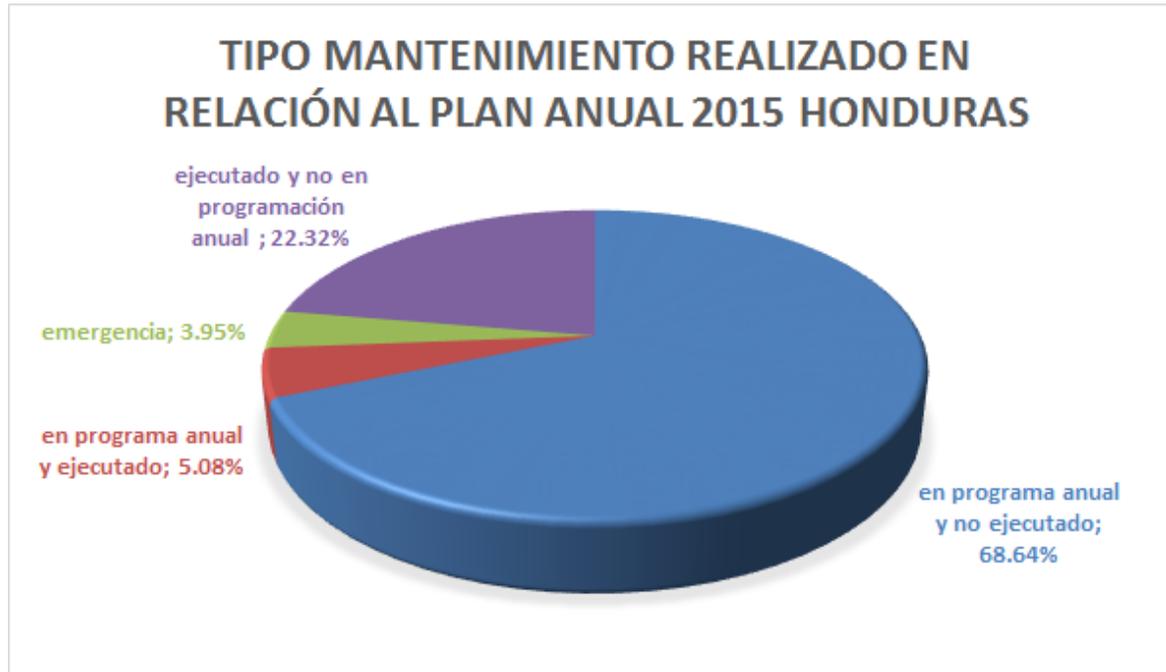
Gráfica No.3

La gráfica No.3 presenta la descripción porcentual de los tipos de mantenimiento realizados en Honduras. En ellos se denota:

- Un muy alto porcentaje de mantenimientos no ejecutados o reprogramados (68.64%) y un muy bajo índice de cumplimiento de las programaciones anuales (5.08%).

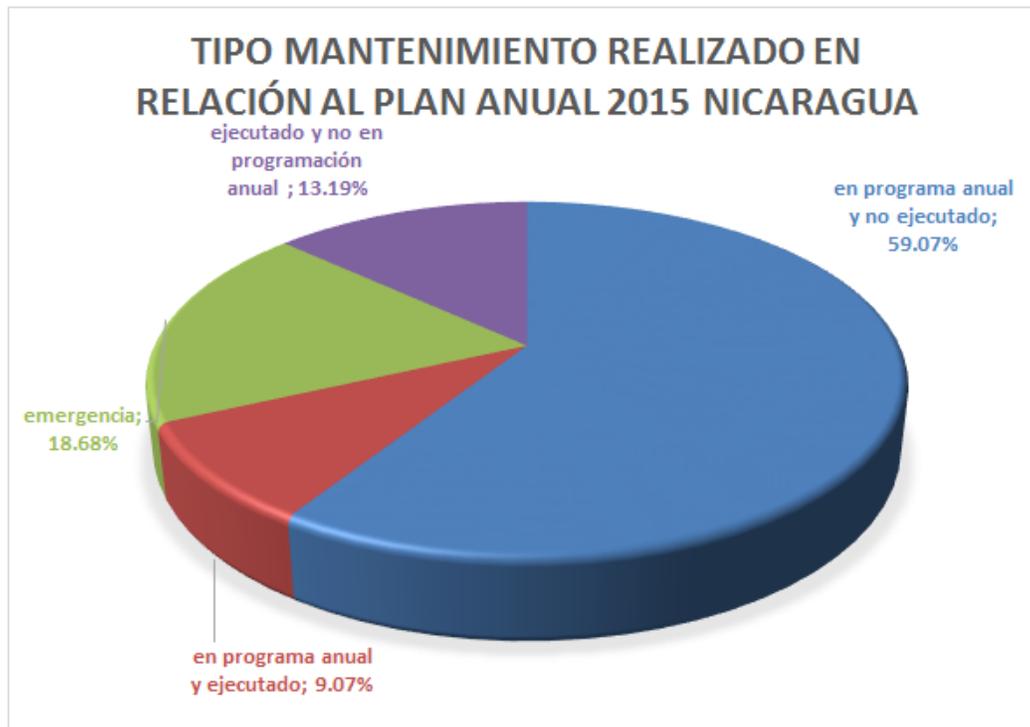
Gráfica No.4

La gráfica No.4 presenta la descripción porcentual de los tipos de mantenimiento dados en Nicaragua. En ellos se denota:

- Un alto porcentaje de mantenimientos no ejecutados o reprogramados (59.07%).
- Un bajo índice de cumplimiento de las programaciones anuales (9.07%).
- Al revisar el registro de los mantenimientos de emergencia (18.68%), se visualiza que estos corresponden a: 1) fallas de equipos, por la cantidad de mantenimientos (22 eventos) y el tipo (emergencia), hay un indicativo de problema con respecto a la confiabilidad y/o integridad de los equipos, 2) ampliación de subestación León I

(37 Eventos), este tipo de trabajo no debería corresponder en si a un mantenimiento de emergencia, por lo que se solicitó una explicación correspondiente al EOR sobre este punto.

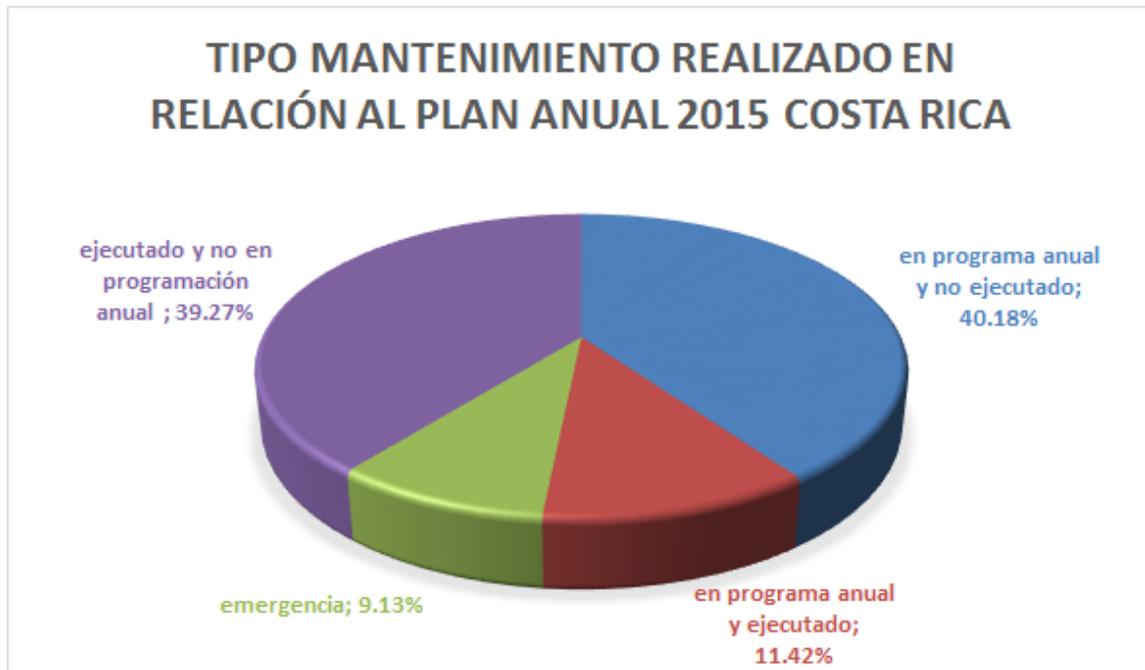
Gráfica No.5

En la gráfica No. 5 presenta la descripción porcentual de los tipos de mantenimiento dados en Costa Rica. En ellos se denota:

- Un alto porcentaje de mantenimientos no ejecutados o reprogramados (40.18%).
- Un discreto índice de cumplimiento de las programaciones anuales (11.42%).
- En general Costa Rica maneja bastante bien el concepto de SOLMANT de emergencia al hacerse correctas clasificaciones.

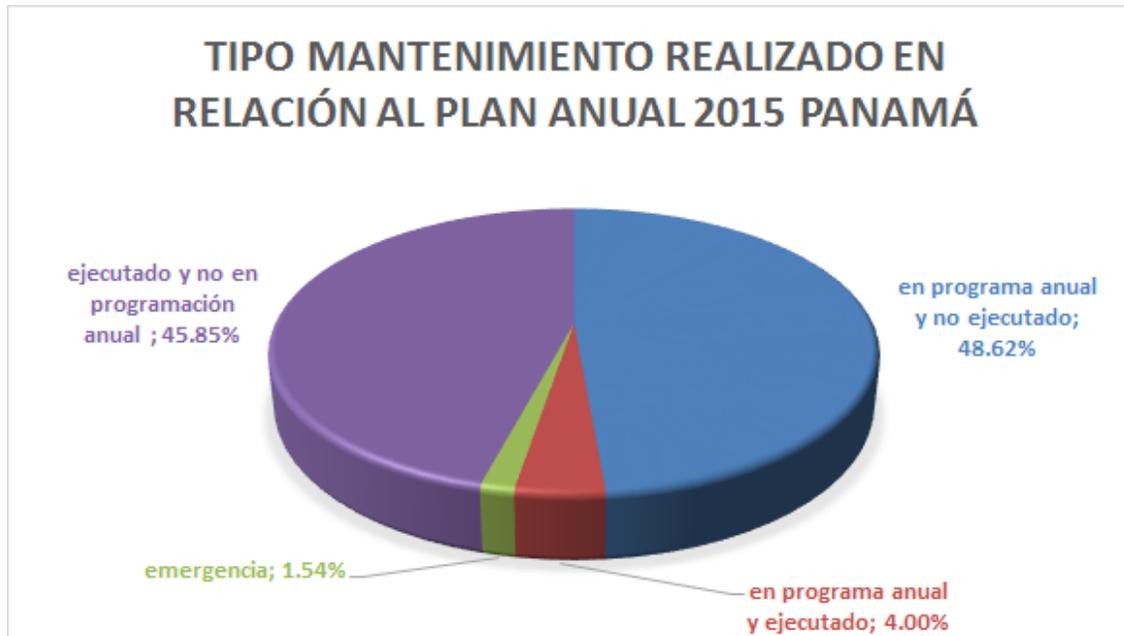
Gráfica No.6

La gráfica No.6 presenta la descripción porcentual de los tipos de mantenimiento dados en Panamá. En ellos se denota:

- Un alto porcentaje de mantenimientos no ejecutados o reprogramados (48.62%).
- Un muy bajo índice de cumplimiento de las programaciones anuales (4.00%).
- Panamá maneja excelentemente el concepto de SOLMANT de emergencia.
